Angaben

Objekt:	Neubau-Wohnüberbauung 8610 Uster
Verlegedatum:	Herbst 2003
Bodenaufbau:	ZE mit Bodenheizung (unter Zusatz von Beschleuniger) PU-Grundierung zur Verfestigung der Estrich-Randzone 2K PU-Kleber (schubfest) Klebeparkett 16er parallel Eiche natur Oberfläche geschliffen und versiegelt
Schadensbild:	Ablösung der Spachtelung von der Grundierung

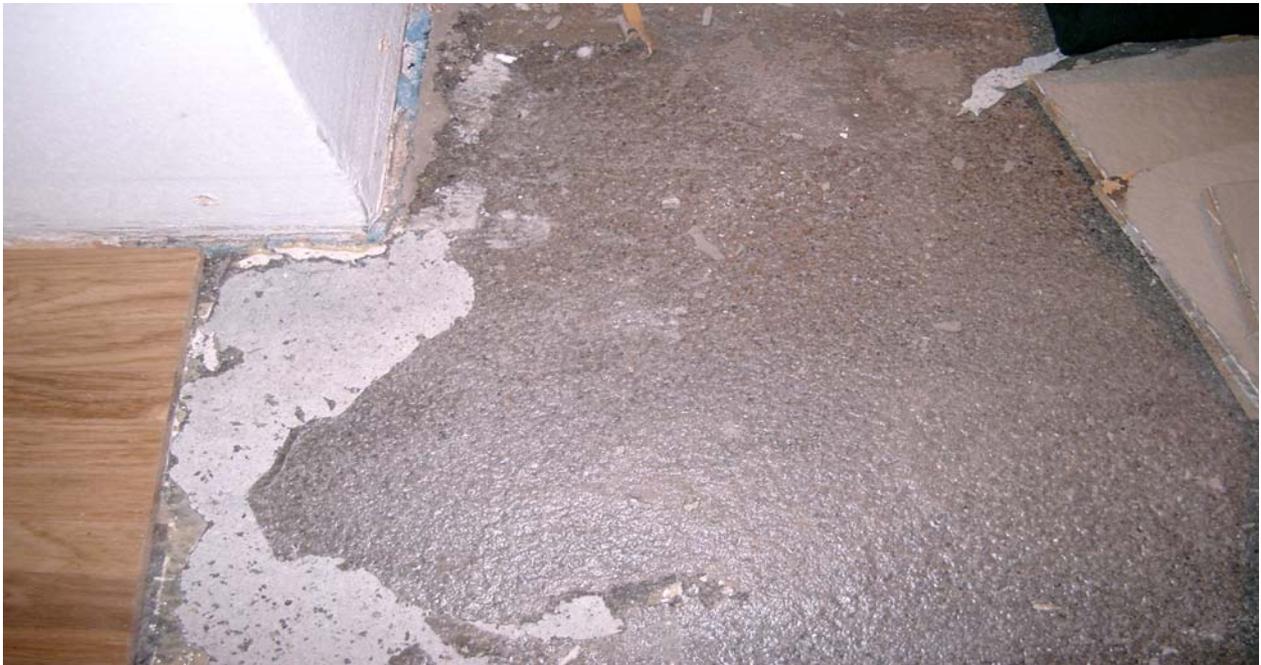
Spachtelung: Im Anschluss an die PU-Grundierung, musste im Bereich der Belagsübergänge eine Rampe gespachtelt werden. Das notwendige Absanden der PU-Grundierung mit Quarzsand wurde nicht korrekt ausgeführt. (Spärlicher Auftrag von Quarzsand)

Keine Verbindung der Spachtelung zur Grundierung infolge mangelhaftem Abstreuen mit Quarzsand.

Vorarbeiten: Das Parkett musste im Bereich der Spachtelung entfernt werden. Der Untergrund wurde sachgemäss vorbereitet und die PU-Grundierung wurde erneut aufgebracht. In die frische Grundierung wurde der Quarzsand gemäss Vorschrift des Herstellers deckend eingestreut. Im Anschluss an die Trocknung konnte der überschüssige Sand entfernt und die Spachtelung wiederum ausgeführt werden.

Parkett: Das Parkett musste im Bereich der Reparaturen ergänzt werden und wurde auf der ganzen Fläche geschliffen und neu versiegelt.

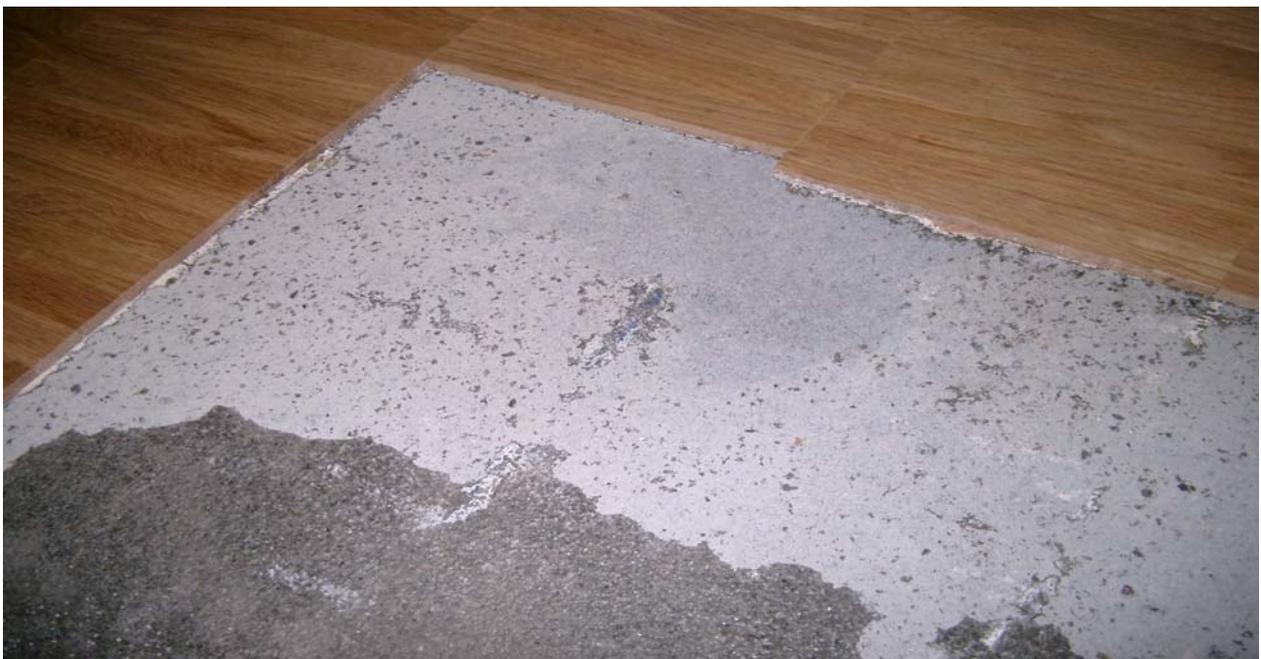
Abriss der Grundierung von der Estrich-Randzone. .
