**Titel:** Mineralische Bodenbeschichtungen - Achtung bei der Untergrundvorbereitung  
**Datum:** 07/12  
**Autor:** Torsten Grotjohann (öffentlich bestellter und vereidigter Berufssachverständiger)  
**Firma:** iff Institut für Fussbodenbau

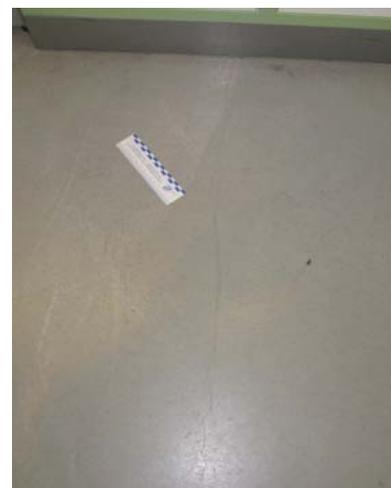
Das Foto 1 zeigt beispielhaft einen mineralischen Nutzbelag, bei welchem sich Farbdifferenzen durch unterschiedliche Mischungen ergeben.

In diesem Zusammenhang muss dem Ausführenden immer empfohlen werden, bereits im Rahmen der Kundenberatung vor Einbau des Produktes darauf hinzuweisen, dass gewisse Farbdifferenzen/unterschiedliche Farbnuancen sowohl material-spezifisch als auch handwerklich bedingt unvermeidbar sind. Der Endverbraucher kann hier keine

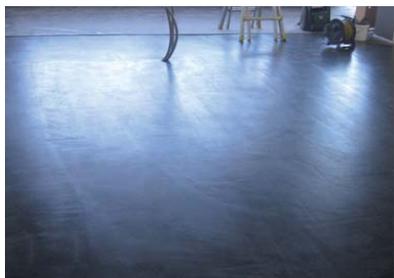
Das Foto 2 zeigt beispielhaft eine mineralische Beschichtungsebene im Gegenlicht und die auf der Oberfläche deutlich sichtbaren Unregelmäßigkeiten durch die Verarbeitung.

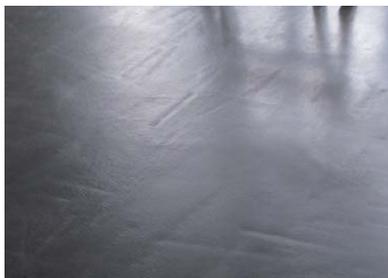
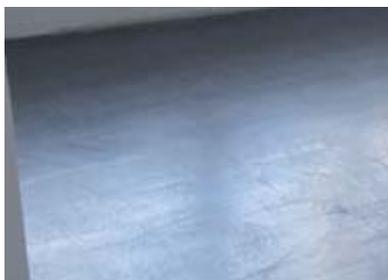
Die Fotos 3 und 4 zeigen mine-

ralische Beschichtungsebenen im Streiflicht/Gegenlicht und die deutlich sichtbaren Unregelmäßigkeiten in der Oberfläche.

Auch wenn Gegenlicht/Streiflicht bei der Betrachtung von Fußbodenebenen immer eine besondere Situation darstellen, so muss doch sachlich festgestellt werden, dass eine hochwertigere Ausführung hinsichtlich der Oberfläche durchaus möglich war.

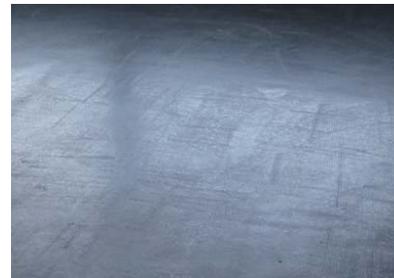
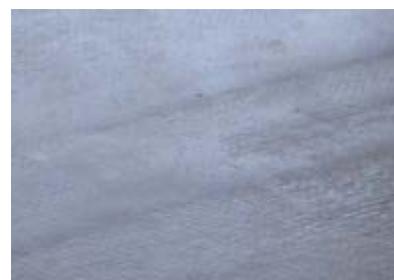
Sollten die „Spuren“ der Entlüftungswalze nicht mehr korrekt verlaufen, so führt dies ebenfalls zu erheblichen optischen Beeinträchtigungen hinsichtlich des Geltungsnutzens der mineralischen Beschichtungsebene,

wie die Fotos 5 und 6 verdeutlichen.

In diesem Zusammenhang ist insbesondere auch zu berücksichtigen, dass spätere partielle Reparaturmaßnahmen praktisch unmöglich sind. Partielle Reparaturmaßnahmen werden optisch immer sichtbar sein. Insofern besteht in der Regel nur die Möglichkeit, ganze Flächenbereiche nachzuarbeiten bzw. zu sanieren. Umso mehr kommt der korrekten und möglichst ebenen Verarbeitung des Spachtelmassensystems eine besondere Bedeutung zu.

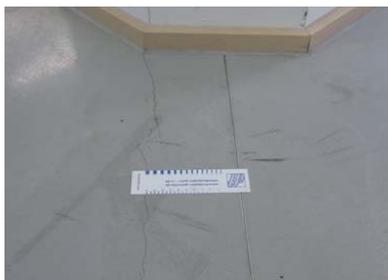
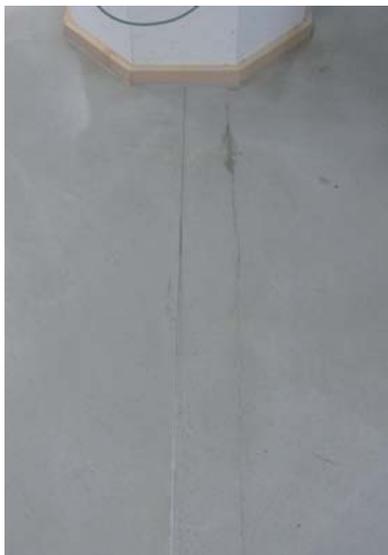
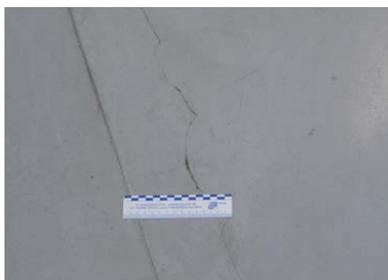
Die Fotos 7 bis 9 zeigen Risse innerhalb einer mineralischen Beschichtung, welche parallel zu einer Bewegungsfuge entstanden sind.

Diese Risse sind der Tatsache geschuldet, dass der Bodenleger beauftragt wurde, vorhandene Bewegungsfugen zu schließen und parallel dazu an anderer Stelle neue Bewegungsfugen anzulegen. In den Bereichen der alten Bewegungsfugen sind dann deckungsgleich Risse im mineralischen Beschichtungssystem entstanden. Es kann jeder Auftragnehmer nur davor gewarnt werden, Bewegungsfugen innerhalb der Fußbodenkonstruktion zu ändern.

Dies ist nicht zwangsläufig Aufgabe eines Bodenlegers oder Raumausstatters und sollte nur ausgeführt werden, wenn hier die entsprechenden Kenntnisse und technischen Möglichkeiten zur Verfügung stehen.

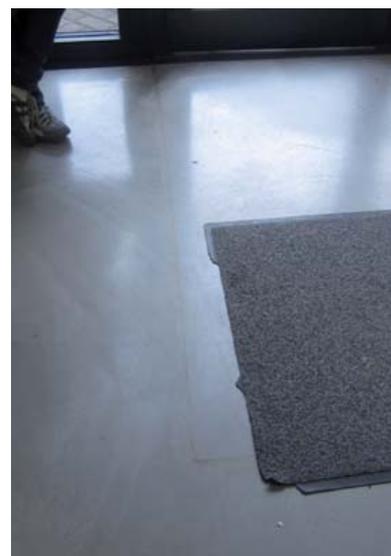
Das Foto 10 hingegen zeigt Risse innerhalb eines mineralischen Beschichtungssystems in einem Flächenbereich, in welchem ein ehemaliger „Mattenrahmen“ überarbeitet wurde.

Auch hier wurden die Übergänge zwischen den ehemaligen „Mattenrahmen“ und den übrigen Flächenbereichen nicht korrekt

saniert, so dass nachträglich deckungsgleich zu dem ehemaligen Mattenrahmen Risse innerhalb des mineralischen Beschichtungssystems entstanden sind.

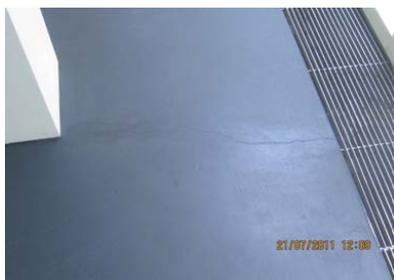
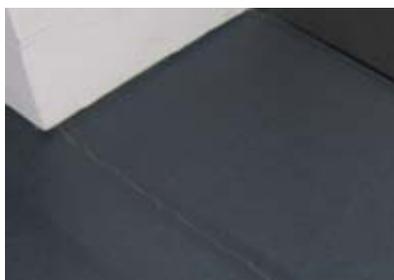
Risse treten häufig jedoch auch in mineralischen Beschichtungssystemen und deckungsgleich in Untergrundkonstruktionen auf, wenn z.B. Grundrissänderungen oder Grundrissverkleinerungen auftreten, so z.B. in Durchgangsbereichen oder Türübergangsbereichen, wie die Fotos 11 und 12 zeigen.

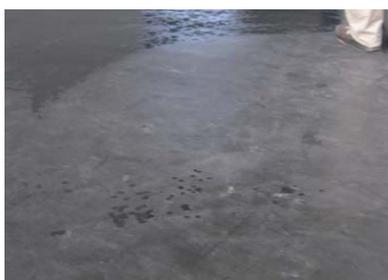
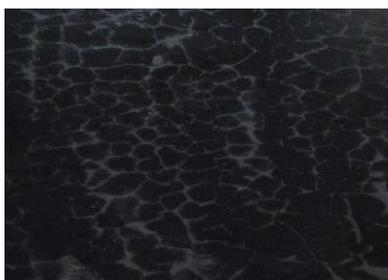
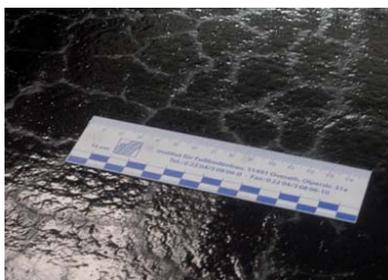
Unabhängig davon können, wie bereits im vorangegangenen Text beschrieben, Risse innerhalb des mineralischen Beschichtungssystems durch Spannungen des Materials (Schwindspannungen durch das Bindemittel Zement etc.) auftreten. Häufig können bereits in der Ausführungsphase diese Rissbildungen innerhalb des mineralischen Beschichtungssystems dadurch festgestellt werden, dass die Oberfläche entsprechend mit Feuchtigkeit beaufschlagt wird. Die Fotos 13

bis 15 zeigen ein mineralisches Beschichtungssystem, welches im Rahmen der Ausführungsphase mit Feuchtigkeit beaufschlagt wurde, um „landkartenartige“ Risse in der Oberfläche des mineralischen Beschichtungssystems sichtbar zu machen.

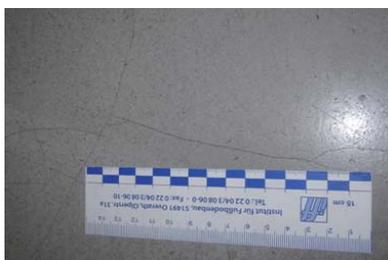
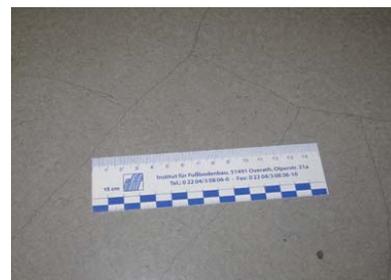
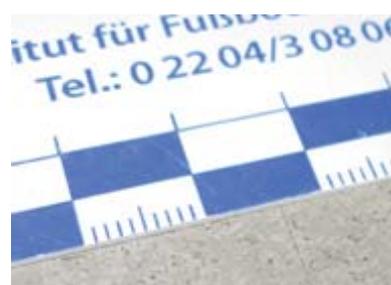
Die Fotos 16 bis 18 hingegen zeigen Risse innerhalb eines mineralischen Beschichtungssystems, welche sich als so genannte „Spannungsrisse“ durch das Schwindverhalten des zementären Spachtelmassensystems gebildet haben.
