Titel: Der Gutachter sieht schwarz

Autor: Bernhard Lysser

Firma: Parkett-Verband ISP

Ein neu eingebautes Hochkantlamellen-Parkett zeigte nach wenigen Wochen an den Stirn- und Längsstössen schwarze Verfärbungen. Waren diese Verfärbungen auf eine unsachgemässe Reinigung zurückzuführen oder gab es am Ende ganz andere Ursachen?

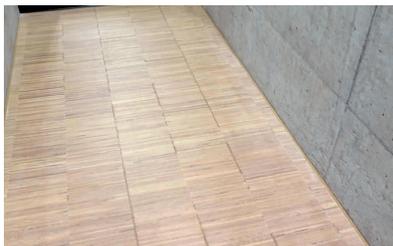
1 Intensive Verfärbungen über Stirnstössen.

Vor Ort stellte der Gutachter in vielen Stossbereichen unterschiedlich, aber meist intensive Verfärbungen fest. Diese erscheinen von braun bis schwarz. Stellenweise reichten die Verfärbungen auch einige Millimeter ins Holz hinein. Vor allem die Randzonen der zum Vorschein kommenden Verfärbungen lagen oft dunkel bis schwarz vor. Mehrheitlich traten die Verfärbungen bei Stirnstössen der Lamellen

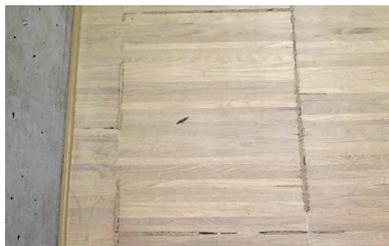
2 Abzeichnen der Verlegeelementstöße durch Verfärbungen.

aber nur mit sehr grossem Kraftaufwand getrennt werden. Und die Regelmässigkeit der Abstände bei hochgepresstem Leim in Längsstössen entsprach den Verlegeelement-Breiten.

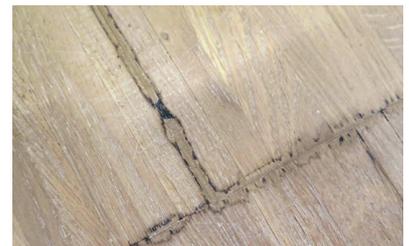
3 Dunkelverfärbungen in Randzonen des hochgepressten Klebers.

Die Ursache der vielen und intensiven Verfärbungen war einzig auf das Hochpressen eines elastischen 1K Klebstoffes in Stossbereichen bis an die Oberfläche zurückzuführen. Der Klebstoff verblieb weich, leicht klebrig und führte sodann, eventuell auch durch Weichmacher, zu einer leicht anschmutzbaren Oberfläche. Die Nutzung sowie Reinigung führten in den aufgeweichten Oberflächenzonen zu den Dunkelverfärbungen. Bereiche, ebenso mit Klebstoff bis an die Holzoberfläche hochgepresst, aber ohne mechanischen Oberflächenabrieb und Reinigung, waren davon nicht betroffen. Die Holzoberflächen

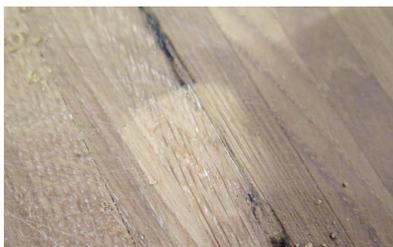
4 Test durch Abschaben der Anschmutzungen.

Der Experte versuchte, mit einer Rakel die Verfärbung abzutragen oder abzuschaben. Ohne grosse Kraftaufwendungen und Holzabtrag konnten die dunkel verfärbten Zonen entfernt werden. Darunter kam überall ein heller Streifen zum Vorschein. Der helle Streifen trat in Zwischenräumen der Lamellen auf, war weich und leicht klebrig. Das Holz selber wies angrenzend an den hellen Streifen absolut keine Verfärbungen auf. Die Naturfarbe der Eiche lag bis ans Lamellenende vor. Ein weiterer Versuch zum Eliminieren der Verfärbungen erfolgte mit einem Lappen und Wasser. Durch kräftiges Reiben konnten die Dunkelverfärbungen ebenso entfernt werden und zurück verblieb wiederum der helle Streifen aus einer weichen Masse zwischen den Holzstäben.

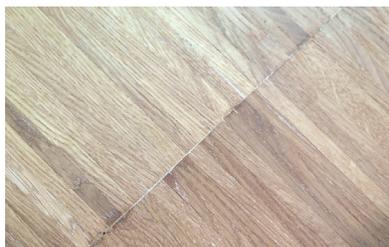
5 Test durch Intensivreinigung mit Lappen und Seife.

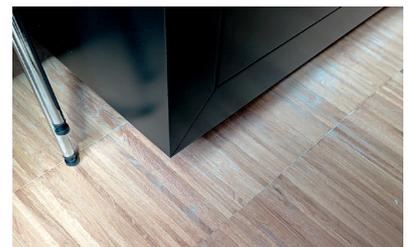
6 Randzonen ohne Belastungen mit ordentlicher Weissoberfläche.

auf. Gelegentlich, aber meist in regelmässigen Abständen, konnten auch längs zwischen den Lamellen identische Verfärbungen festgestellt werden. Unter Möbel oder Abdeckungen dagegen waren keine Verfärbungen erkennbar. Auch Randzonen wiesen häufig keine unnatürlichen Erscheinungen auf und lagen noch ordentlich weiss pigmentiert vor.

erschienen in diesen Zonen ohne Dunkelverfärbung und wohl kaum gereinigt oder gepflegt. Würden jedoch diese Zonen später auch regelmässig genutzt und gereinigt, könnten dort ebenso über den hellen Klebstoffstreifen in der Parkettoberfläche Dunkelverfärbungen resultieren.

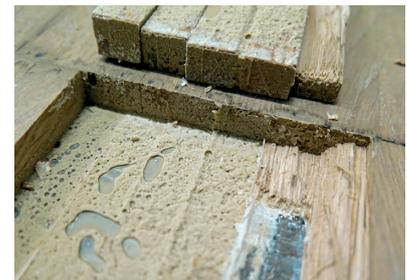
Für weitere Abklärungen entfernte der Experte einige Hochkantlamellen. Dabei wurde erkennbar, was vorher vermutet wurde, nämlich, dass Parkettleim über die ganzen Stossflächen bis an die Oberfläche vorliegt. Der helle Streifen entsprach dem aufgetragenen Parkettleim unter den Lamellen. Auch bei Verfärbungen in Längsstössen lag Klebstoff über die ganze Lamellenhöhe vor. Dabei konnten die Lamellen

7 Klebstoff stirnseitig über die ganze Lamellenhöhe.

Eine fachtechnisch ordentliche Korrektur erfordert den Ausbau aller Parkettzonen mit hochgespresstem Klebstoff, da dieser immer weich und leicht klebrig vorliegen wird. Ein vollflächiges, maschinelles Überschleifen würde zwar die Anschmutzungen und Dunkelverfärbungen eliminieren, aber danach würden erneut Verfärbungen auftreten, da immer noch derselbe Klebstoff bis an die Oberfläche reicht und mechanisch belastet wird. Als Variante konnte unter den Parteien trotzdem auch eine Variante durch feines Schleifen der gesamten Parkettoberfläche diskutiert werden, mit anschliessendem Neuölen sowie der Einsatz von auf das Öl abgestimmten Reinigungs- und Pflegeprodukten. Diese Massnahme eliminiert zwar das Hauptproblem nicht, könnte aber gelegentlich wiederholt und zeitlich dem Verschmutzungsgrad angepasst werden, so dass eventuell in hoch repräsentativen Zonen nur ein- bis zweimal pro Jahr ein Überarbeiten der Holzbodenoberfläche erforderlich würde, ohne dass das Parkett weitestgehend neu verlegt werden müsste.

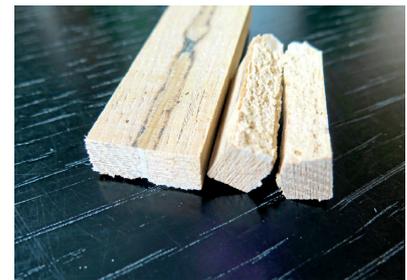
8 Klebstoff in Längsstoss über ganze Lamellenhöhe
