Titel: Farbveränderungen / Fleckenbildungen an Laminatböden im Wohnbereich
Autor: Torsten Grotjohann (öffentlich bestellter und vereidigter Berufssachverständiger)
Firma: iff Institut für Fussbodenbau
Datum: Februar 2021

Feststellungen in einer überprüften Wohneinheit

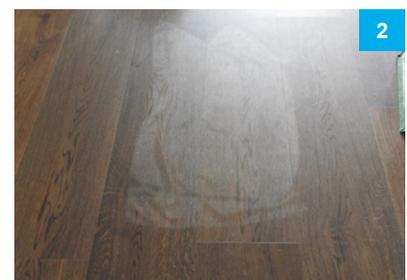
Die Bilder 1 und 2 zeigen diese auffällige und grossformatige

Farbveränderungen / Fleckenbildungen ähnlich einer „milchigen“ Oberfläche im Durchgang zum Wohnraum vor der Küchenzeile.

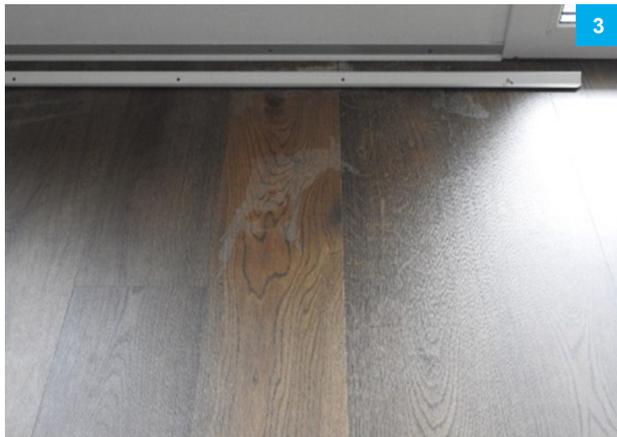
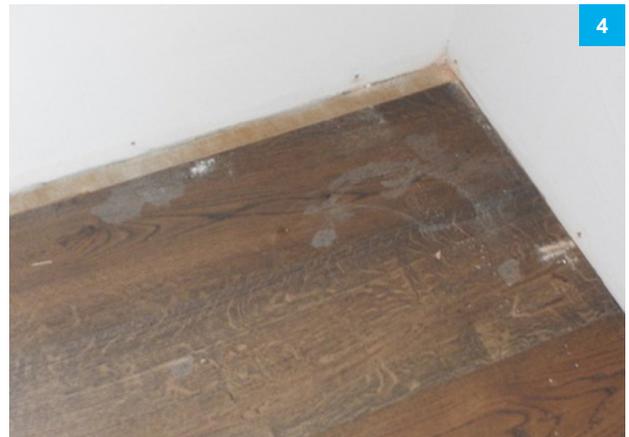
Die Bilder 3 und 4 zeigen vergleichbare, aber kleiner-formatige Flecken vor den Wänden / Sockelleisten.

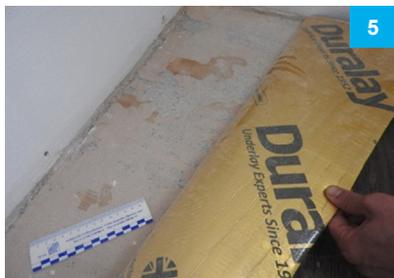
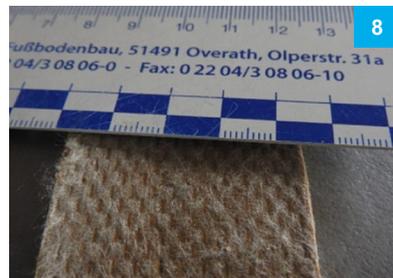
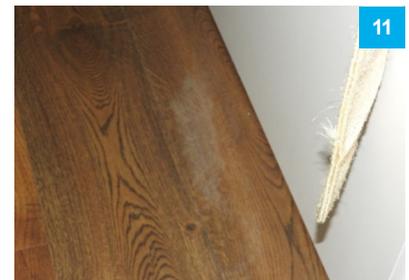
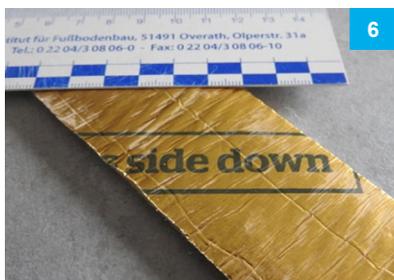
Eine Überprüfung der verwendeten Unterlage im Bereich der Verfärbungen zeigte keinerlei Hinweise auf Migrationen aus dem Untergrund, vergleiche Bilder 5 bis 8. Die Unterlage zeigt in den Wand-

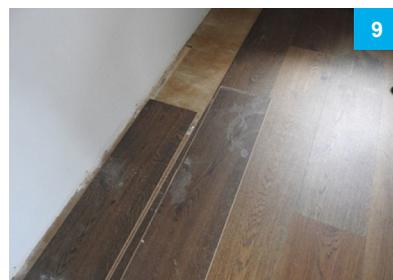
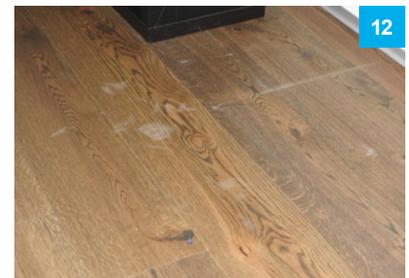
bereichen mit deutlichen Verfärbungen / Fleckenbildungen des Laminatbodens keinerlei Beeinträchtigungen oder Hinweise auf Verfärbungen aus dem Untergrund, wie ergänzend die Bilder 9 und 10 belegen.

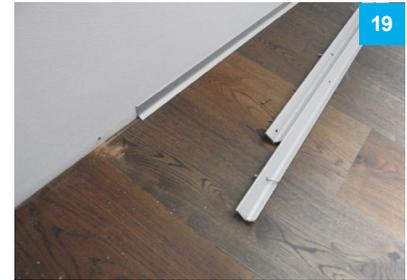
19

In den unteren Wandbereichen waren keine Hinweise für ein erhöhtes Feuchtigkeitspotential oder eine Feuchtigkeitseinwirkung feststellbar, siehe beispielhaft und abschliessendes Bild 19.
