Titel: Wasserschaden nach Spachtelarbeit

Datum: 04/17

Autor: Beni Lysser

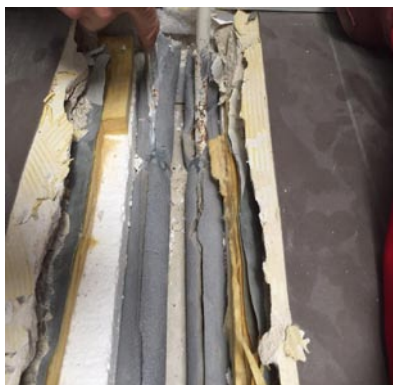
Verschieden Untersuchungen, Prüfungen und Expertisen erfolgten, bis man auf den Bodenleger stiess. Kontrollöffnungen ergaben, dass die Metallradiatorenleitungen in den Estrichen durchrostet vorlagen und das Wasser aus diesen Löchern stammte.

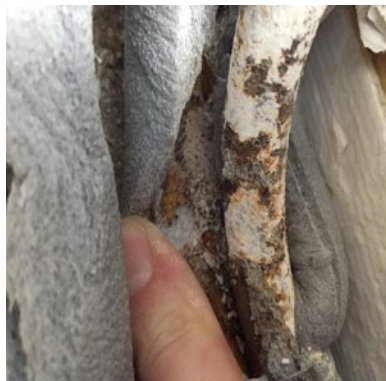
Die senkrecht durch die Estriche verlaufenden Radiatorenleitungen wiesen während den Spachtelarbeiten keinen Stellstreifen rundum mehr auf. Diese wurden bereits vor Jahren abgeschnitten. Folge dessen verlief die selbstnivellierende Spachtelmasse bis an die Röhren und an diesen entlang in die Unterkonstruktion. Die zementöse, und dadurch alkalische Spachtelmasse löste an den Metallröhren eine Korrosion aus, welche zur Durchrostung führte.
