## Korrosion an Heizungsrohren

Autor: Wolfram Steinhäuser 11/22

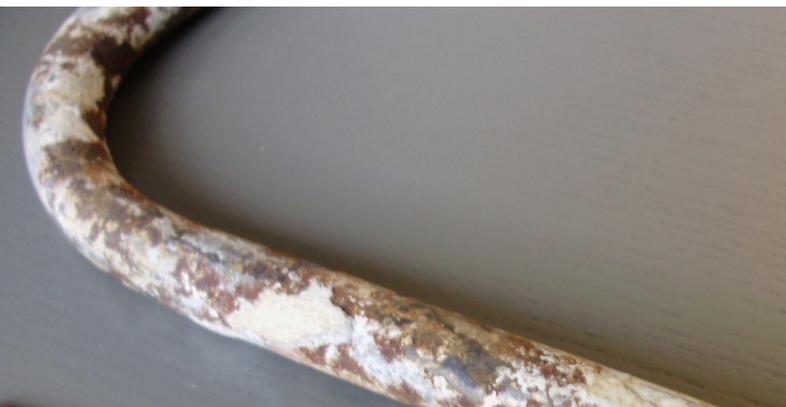
Im gebogenen Bereich war die Korrosion besonders intensiv

rohr gelaufen. Innerhalb weniger Monate nach den Parkett- und Bodenbelagsarbeiten war folgender Schaden an den Heizungsrohren entstanden: Die Rohre sind korrodiert, es zeigte sich Krustenbildung mit Lochfrass, bevorzugt an Rohrwinkeln oder gebogenen Rohrteilen nahe den Austrittsstellen aus dem Fußboden. Wasser aus den Heizungsrohren war an einigen kritischen Stellen ausgetreten und hatte die Stahlbetondecke, die Dämmung und den Zementestrich durchfeuchtet.

Alle nicht geeigneten Heizungsrohre mußten ausgebaut und durch Heizungsrohre mit dem erforderlichen Korrosionsschutz ersetzt werden. Ein erheblicher Arbeits- und Kostenaufwand, der in der juristischen Betrachtung kurz beschrieben wird. Durch konstruktive Maßnahmen, wie Dichtmanschetten, wurde der Kontakt zu korrosionsfördernden Medien verhindert. Alternative Werkstoffe sind übrigens Kunststoffverbundrohre mit Metallfittings, Kupferrohre oder Rohrsysteme aus hochlegiertem Stahl.

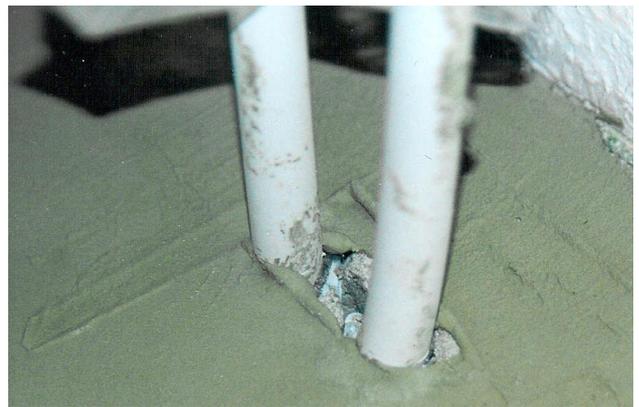
Durch die entfernte Isolierung konnte die Spachtelmasse zwischen Isolierummantelung und Heizungsrohr laufen

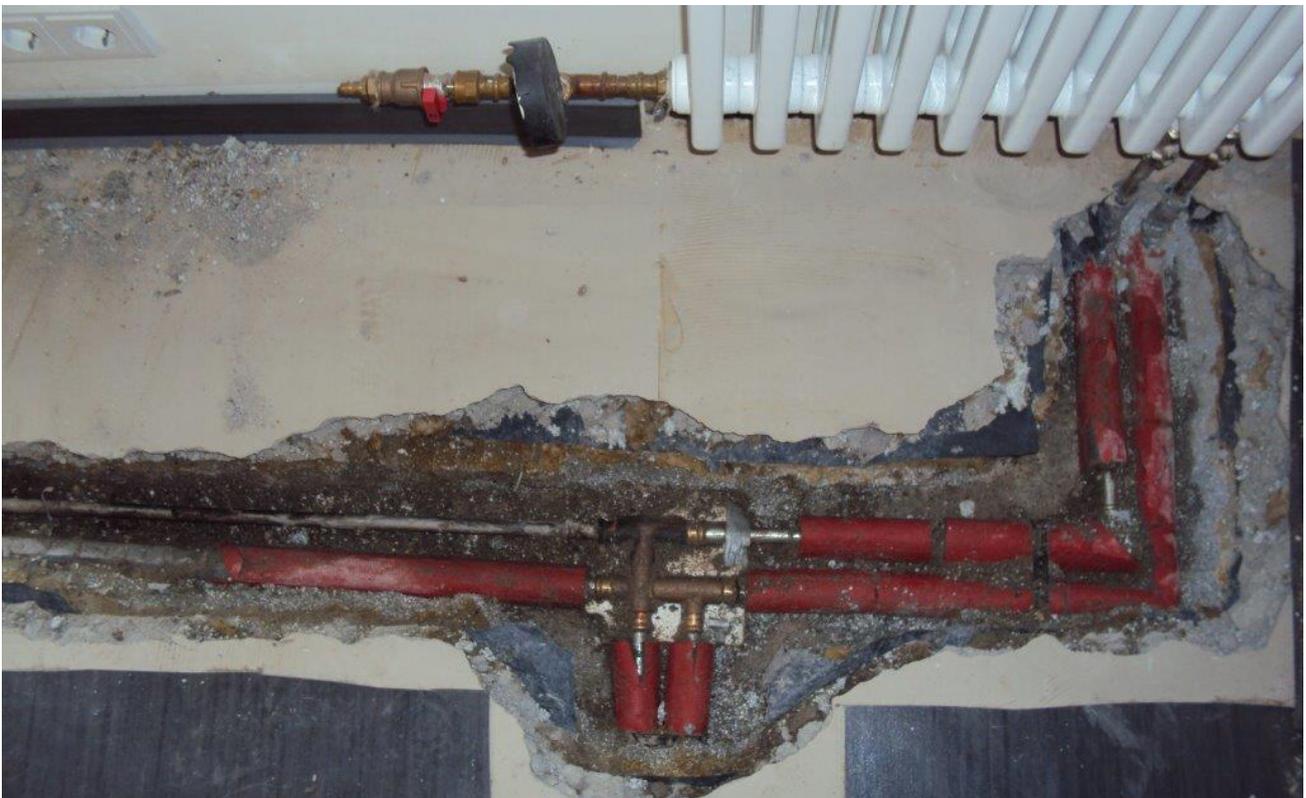
Im Estrich freigelegte korrodierte Heizungsrohre
