**Titel:** Altbausanierung: Restschichten auf Untergründen - ein kalkulierbares Risiko?  
**Datum:** 05/09  
**Autor:** Torsten Grotjohann (öffentlich bestellter und vereidigter Berufssachverständiger)  
**Firma:** iff Institut für Fussbodenbau

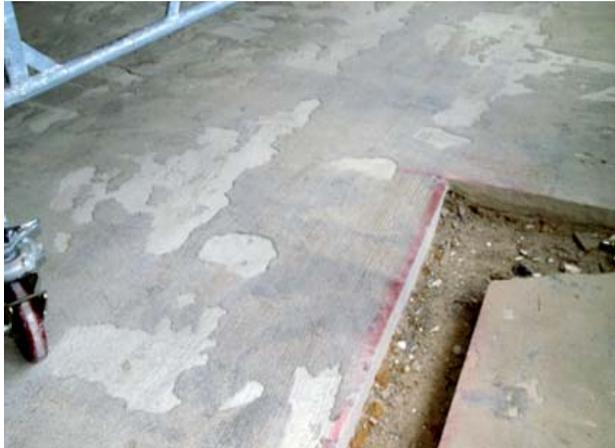
Bild 1

Selbstverständlich sind die Haftzugprüfungen eine Möglichkeit. Bei Haftzugprüfungen handelt es sich jedoch zum einen um keine Regelprüfung bzw. gewerkeübliche Prüfung des Auftragnehmers Bodenbelagarbeiten und weitergehend ist bei Haftzugprüfungen die Problematik gegeben, dass die Auswahl der Lage der Prüfstellen nicht unbedingt mit der Lage der Probleme hinsichtlich der Anhaftung der Restschichten übereinstimmen muss. Das Foto 1 zeigt beispielhaft die Oberfläche eines Altuntergrundes (Zementestrich) mit darauf anhaftenden Restschichten in Form von alten, zementären Spachtelmassensystemen. Unschwer ist an dem Foto 1 zu erkennen, dass bereits Fräsarbeiten stattgefunden haben; die geradlinig verlaufenden rillenförmigen Oberflächenstrukturen des Untergrundes zeigen dies deutlich.

Im Rahmen der Fräsarbeiten ist es jedoch nicht gelungen, sämtliche Restschichten und Spachtelmassenschichten zu entfernen. Es stand nun die Entscheidung an, den Untergrund nochmals mechanisch zu bearbeiten bzw. zu fräsen oder gegebenenfalls im vorgefundenen Zustand zu grundieren und zu spachteln zur Aufnahme eines Linoleum-Bodenbelages.

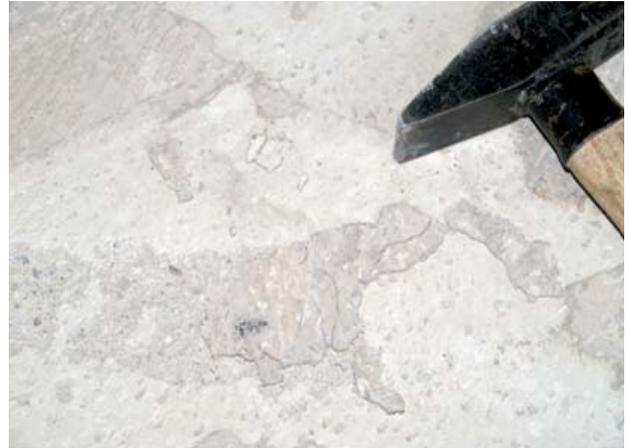
Bild 2

Wie auf Foto 2 zu erkennen, ist es mit einem Metallhammer leicht gelungen festzustellen, dass die alten Spachtelmassenschichten

keine feste und dauerhafte Arretierung zum Untergrund hingehend aufweisen und bereits bei geringer Schlagkraft abplatzen. Auch im Rahmen von Drahtbürstenbehandlungen waren dann unterschiedliche, mehrlagige Restschichten auf der alten Untergrundkonstruktion feststellbar, wie die Fotos 3 und 4 zeigen. Letztendlich konnte kein geeigneter Untergrund zur Aufnahme eines neuen Spachtelmassensystems und insbesondere eines Linoleum-Bodenbelages unter Berücksichtigung der vorgesehenen Nutzung festgestellt werden.

Da es sich bei dem zur Rede stehenden Projekt/Bauvorhaben um ein Schulgebäude handelte und die vollflächige Klebung eines 3,2 mm Linoleum-Bodenbelages vorgesehen war, konnte der vor Ort tätige Sachverständige nur empfehlen, durch weitere Fräsarbeiten sämtliche Restschichten von der Oberfläche der alten Ze-

mentestrichkonstruktion zu entfernen und anschließend im Rahmen der Untergrundvorbereitung einen neuen, fachgerechten und der vorgesehenen Nutzung entsprechenden Untergrund aufzubauen. Letztendlich war auch der Bauherr nicht bereit, das Restrisiko hierfür zu übernehmen, so dass die Mehrkosten für das Abtragen der Restschichten durch den Bauherrn übernommen wurden.

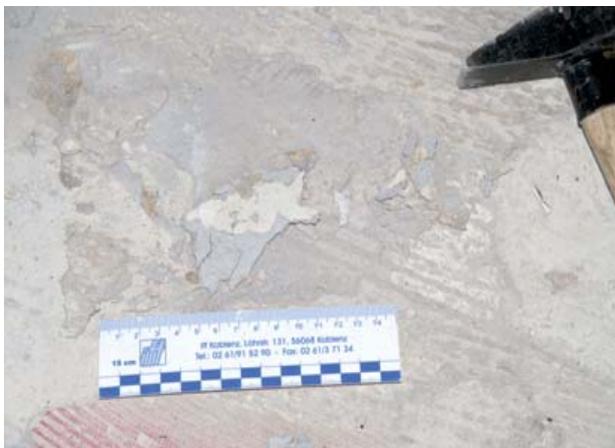
Bild 5

Selbst unter Berücksichtigung unterschiedlicher Prüfverfahren, wie diese dem Auftragnehmer Bodenbelagarbeiten zur Verfügung stehen (Hammerschlagprüfung, Drahtbürstenbehandlung, Gitterritzprüfung etc.) war keine sichere Aussage möglich, ob hinsichtlich der vorhandenen Restschichten ein hohes und/oder kalkulierbares Restrisiko besteht (Foto 5).

Auf Haftzugprüfungen wurde vor Ort verzichtet, da es unter Verwendung einer Spachtel und vergleichbarer Werkzeuge in Teilflächenbereichen immer wieder möglich war, großflächig und schollenartig die Restschichten vom Untergrund zu entfernen.
