Bereits minimale Fehler bei der Verlegung von Bodenbelägen haben oft weit reichende Folgen. Meist wurden Kleinigkeiten übersehen, die dann zum Schadensfall führen. Unter dem Titel „Mehr Wissen – weniger Schäden“ veröffentlicht Flooright in loser Folge Artikel namhafter Sachverständiger zu realen Schadensfällen und deren Fehlerquellen.

[Mineralische Bodenbeschichtungen - Achtung bei der Untergrundvorbereitung](#)

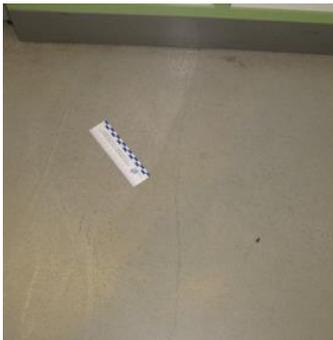
Farbdifferenzen durch unterschiedliche Mischungen

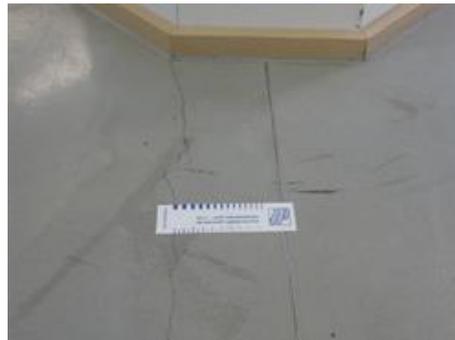
Risse innerhalb einer mineralischen Beschichtung

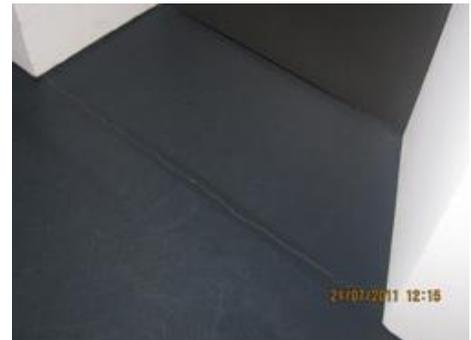
Riss im Türübergangsbereich
