Titel: Ewiger Streitpunkt: Schutz der Bodenbeläge vor der Abnahme
Datum: 5/12
Autor: Torsten Grotjohann (öffentlich bestellter und vereidigter Berufssachverständiger)
Firma: iff Institut für Fussbodenbau

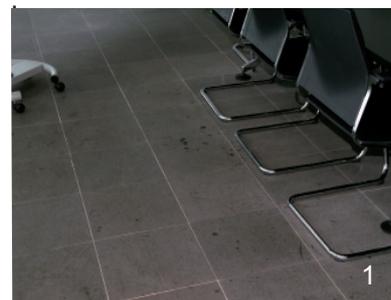
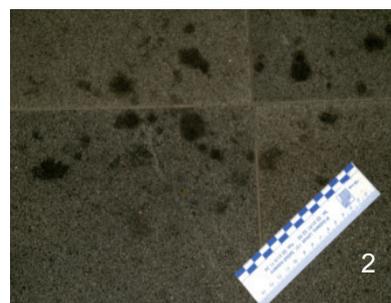
Die Bilder 1 und 2 zeigen Verfleckungen eines geölten Natursteinbodens, welche trotz Schutzmaßnahmen entstanden sind.

In diesem Fall wurde der Natursteinboden zwar mit einer Abdeckung aus Pappe versehen, auf die Oberfläche gelangte Substanzen wurden jedoch von der Schutzabdeckung aus Pappe aufgesaugt und führten zu Oberflächenbeeinträchtigungen des Natursteinbodens. Durch ungeeignete Schutzabdeckung kann es auch zu Migrationen/Wechselwirkungen und hieraus resultierenden Verfärbungen von Bodenbelägen kommen. Werden Schutzabdeckungen durch Klebebänder befestigt, so ist darauf zu achten, dass Klebebänder verwendet werden, welche keine Klebstoffrückstände oder Beeinträchtigungen auf der Oberfläche des Nutzbelages hinterlassen.

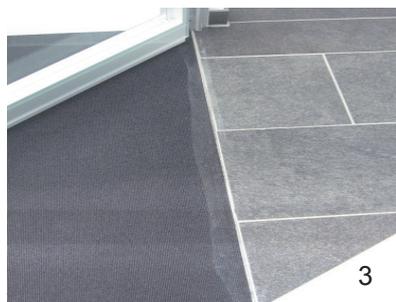
Bild 3 zeigt einen gewebten textilen Bodenbelag, auf welchen ungeeignete Klebebänder im Rahmen der Schutzabdeckung aufgebracht wurden.

Die Klebstoffrückstände lassen sich im Nachhinein nicht mehr entfernen, ohne dass der textile Bodenbelag auf der Oberfläche Schaden nimmt. Häufig kommt es in der Praxis vor, dass an z. B. textile Bodenbeläge angrenzende Natursteinböden im Rahmen der Bauschlussreinigung gereinigt/gesäubert werden.

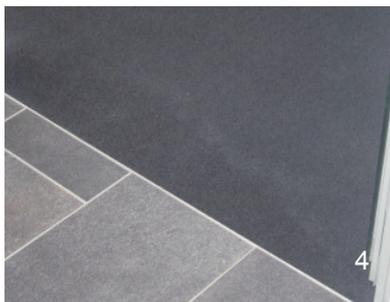
Bild 4 zeigt ein Beispiel, bei welchem die Schmutzflotte von der Reinigung des Natursteinbodens unter die Abdeckung des textilen Bodenbelages gelangt ist.

Erst beim Entfernen der Schutzabdeckung konnte dann festgestellt werden, dass der textile Bodenbelag im Übergangsbereich zu den Natursteinebenen durch die Reinigung Schaden genommen hat. Weitergehend ist in der Praxis immer wieder feststellbar, dass Schutzabdeckungen nicht vollflächig ausgelegt werden, oder in Rand- und Übergangsbereichen nicht korrekt überlappt und abgeklebt werden.

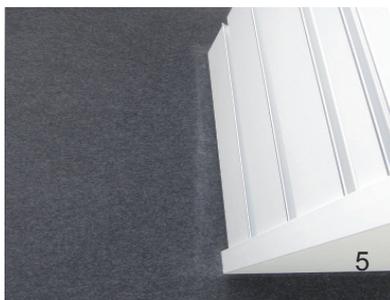
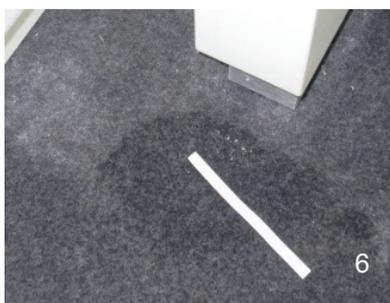
Die Bilder 5 und 6 zeigen Beispiele für einen Nadelvliesbodenbelag, bei welchem die Schutzabdeckungen in Eckbereichen oder vor Einrichtungsgegenständen nicht korrekt angeschlossen wurden.

Folgerichtig ist im Rahmen der Innenausbauarbeiten Schmutz und Baustaub in einem erheblichen Maße auf die Oberfläche des Nadelvliesbodenbelages gelangt.

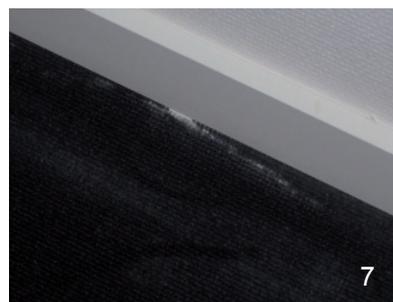
Bild 7 zeigt ein Beispiel dafür, wie beim Streichen der Sockellei-

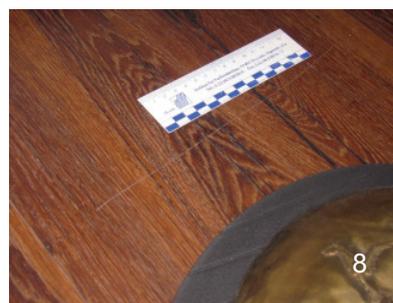
Bild 8 zeigt einen nach der Verlegung auf der Oberfläche eines Designbodenbelages verursachten Kratzer.

Die Tatsache, dass der Kratzer über mehrere Designbelagplanke hinweg läuft, ist zunächst einmal der Beweis, dass er nachträglich durch mechanische Oberflächenbeschädigungen verursacht wurde. Insbesondere bei dunklen Holztönen fallen Kratzer, welche häufig auf einen Weißbruch der Oberflächenbehandlung zurückzuführen sind, überproportional auf. Im Nachhinein kann der Verursacher dieser Oberflächenbeschädigungen in aller Regel nicht mehr festgestellt werden, so dass die Abnahme der Bodenbelagarbeiten häufig verweigert wird. Die Bilder 9 bis 11 hingegen zeigen nach Fertigstellung der Parkettarbeiten verursachte Oberflächenbeschädigungen auf einem geölten Parkettboden.

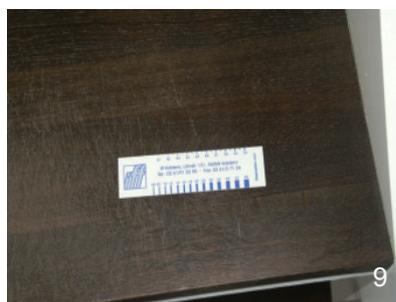
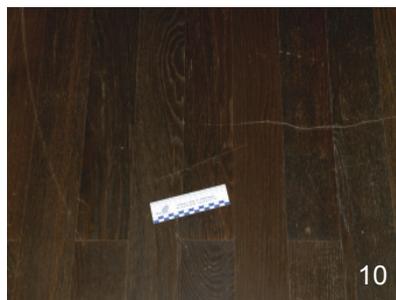
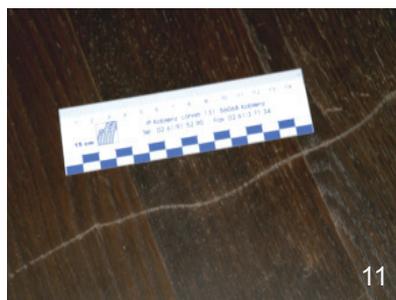
Auch hier fallen die Oberflächenbeschädigungen durch die dunkle Optik überproportional deutlich auf.

Die Abnahme der Parkettarbeiten wurde durch den Bauherrn dann abgelehnt, insbesondere vor dem Hintergrund, dass nach Ansicht des Bauherrn der Auftragnehmer Parkettarbeiten vor der Abnahme für den Schutz des Parkettbodens verantwortlich war.

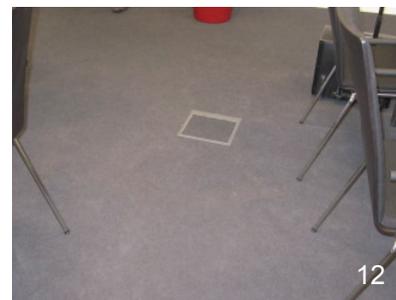
Das Bild 12 zeigt beispielhaft einen nicht geschützten Nadelvliesbodenbelag nach Fertigstellung der Innenausbauarbeiten.

Allein der nachträglich eingebaute Bodentank gibt hinsichtlich der dunkleren Farbe einen deutlichen Hinweis darauf, dass die Nadelvliesbodenbelagebene in einem erheblichen Maße mit Kontaktschmutz (Baustaub etc.) beaufschlagt wurde. Im Rahmen von Reinigungsmaßnahmen konnte schnell festgestellt werden, dass sich in einem erheblichen Maße Kontaktschmutz in der Konstruktion des Nadelvliesbodenbelages befindet, siehe hierzu auch Bild 13.

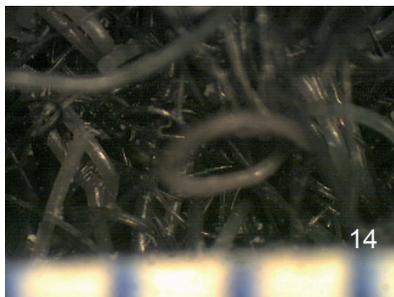
Die abschließenden Bilder 14 und 15 zeigen den gleichen Nadelvliesbodenbelag bei stereomikroskopischer Betrachtung.

Hierbei zeigt das Bild 14 den Nadelvliesbodenbelag vor der Reinigung und das abschließende Bild 15 den gleichen Nadelvliesbodenbelag nach der Reinigung.

Deutlich sind auf Bild 14 die „flockenartigen“ Kontaktschmutzablagerungen innerhalb der Nadelvlieskonstruktion erkennbar.
