**Titel:** Linoleumbodenbeläge im Altersheim -Hygiene und Ästhetik  
**Datum:** 04/12  
**Autor:** Torsten Grotjohann (öffentlich bestellter und vereidigter Berufssachverständiger)  
**Firma:** iff Institut für Fussbodenbau

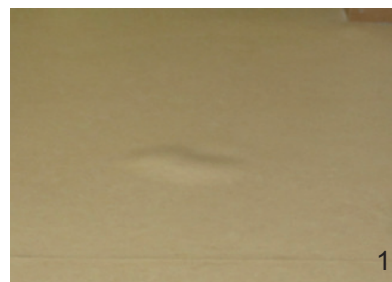
Es ist wohl jedem ausführenden Bodenleger klar, dass auch vor Linoleumbodenbelagarbeiten ein Untergrund entsprechend vollflächig zu spachteln ist. Bei der eigentlichen Verlegung ist dann darauf zu achten, dass insbesondere eine vollflächige Planlage und somit vollflächige und dauerhafte Klebung/Arretierung zum Untergrund hingehend gelingt. Durch Fehklebungen und Lufteinschlüsse kommt es nicht selten innerhalb von Linoleumbodenbelagebenen zu

Blasenbildungen, welche dann aufwändige Nacharbeiten erforderlich machen, insbesondere jedoch in aller Regel handwerklich vermeidbar waren, siehe hierzu Foto 1.

Ist es dann doch einmal zu einer Beule/Blase innerhalb der Linoleumbodenbelagebene gekommen, so sollte die Nacharbeit in jedem Fall sach- und fachgerecht und handwerklich perfekt gelingen.

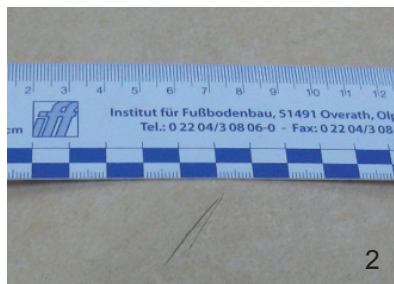
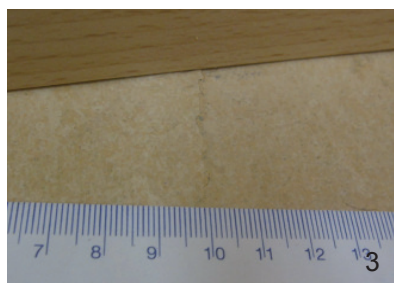
„Unmotivierte“ Einschnitte führen häufig zu erheblichen optischen Beeinträchtigungen und ein erhöhtes Anschmutzverhalten des Linoleumbodenbelages, wie die Fotos 2 und 3 zeigen.

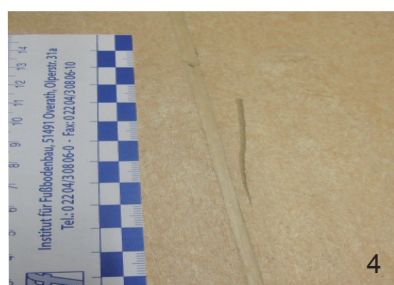
Weitergehend werden häufig die materialspezifischen Eigenschaften von Linoleumbodenbelägen bei der Verlegung nicht ordnungsgemäß beachtet. Kommt es dann zu „Einrissen“ des Linoleumbodenbelages im Bereich von Ecken oder Außenkanten, dann werden diese häufig nicht in einem ausreichenden Maße nachgearbeitet, so dass auch hier Fehlstellen und optische Beeinträchtigungen verbleiben, welche dann zu einem erhöhten Anschmutzverhalten und hygienischen Problemstellungen führen, vgl. hierzu auch Foto 4.

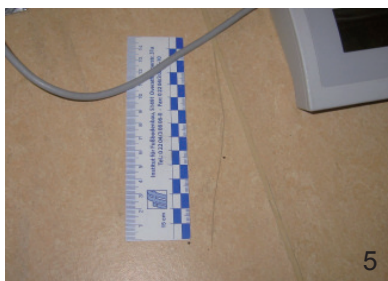
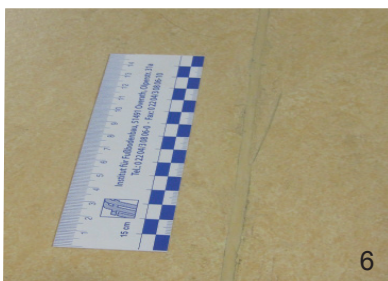
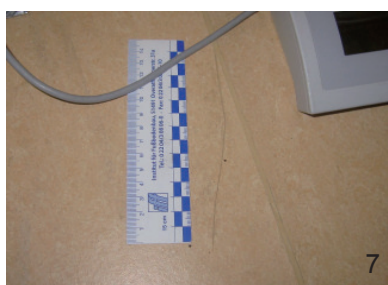
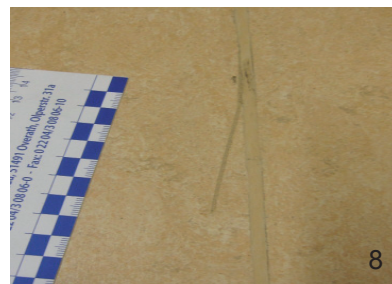
Andernfalls kommt es häufig zu „unschönen“ Fehlschnitten, welche dann ebenfalls – insbesondere durch das erhöhte Anschmutzverhalten – zu optischen Beeinträchtigungen und hygienischen Problemstellungen führen, vgl. hierzu Fotos 5 bis 8.

Besondere Anforderungen werden jedoch bei Linoleumbodenbelägen an den eigentlichen Nahtschnitt und die Nahtkantenabdichtung/ Verfugung gestellt. Es ist auf jeden Fall sinnvoll, zum Beschneiden der Stoßkanten der Linoleumbodenbelagbahnen, aber auch für den eigentlichen Nahtschnitt entsprechende, spezielle Kantenschneider bzw. Nahtschneider zu verwenden.

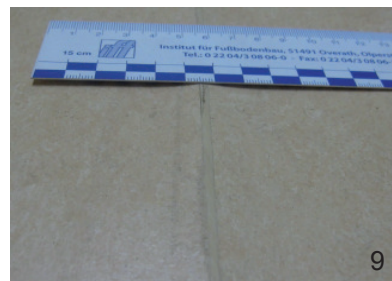
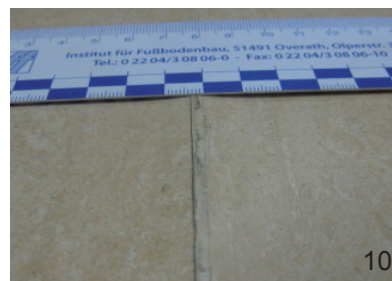
Ggf. nachträglich auftretende Stoßkantenerhöhungen sind in aller Regel nur schwer zu reparieren und führen folgerichtig im Rahmen der Reparatur zu Schönheitsfehlern oder sogar unschönen/unsauberen Nähten, vgl. hierzu Fotos 9 und 10.

Ein besonderes Augenmerk ist darauf zu legen, dass ein geeigneter Klebstoff mit einem möglichst schnellen Anzugsvermögen verwendet wird und weitergehend die Bahnenkanten in einem ausreichenden Maße beschnitten werden.

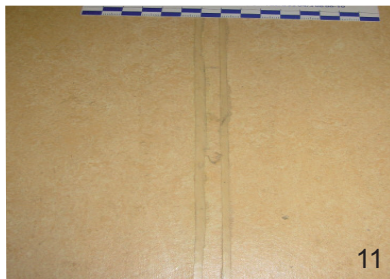
Die Folge sind dann oft Fehlfrä-  
sungen einhergehend mit Fehl-  
stellen oder doppelten Nahtkan-  
tenausführungen, wie auf den  
Fotos 11 bis 14 beispielhaft dar-  
gestellt.

Schließlich stellt eine ordentlich  
geschnittene Nahtkante zum  
einen die Grundvoraussetzung  
für das ordentliche Führen der  
späteren Fugenfräse dar. Zum  
anderen bildet eine ordnungs-  
gemäß geschnittene Nahtkan-  
te die Grundvoraussetzung für  
eine gute und ausreichende  
Flankenhaftung des später ein-  
zubringenden Schmelzdrahtes.  
Werden die Nahtkanten hinge-  
gen nicht ordnungsgemäß ge-  
schnitten und ausgeführt, so ist  
eine ordentliche und sachge-  
rechte Führung der Fugenfräse  
nur noch schwer möglich.

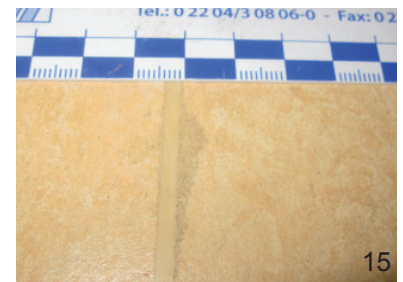
Werden diese Ausführungs-  
details und Sachverhalte je-  
doch nicht beachtet, so kommt  
es häufig beim Abstoßen des  
Schmelzdrahtes – insbesondere  
unter Verwendung des Viertel-  
mondmessers – zu Oberflächen-  
beschädigungen des Linoleum-  
bodenbelages, vgl. hierzu Fotos  
15 bis 22.

Als ideales und hilfreiches Werk-  
zeug hat sich hier hinsichtlich des  
Abstoßens des Schmelzdrahtes  
das „Mozart-Abstoßmesser“ be-  
währt.
