Titel: Ist günstig auch gut?

Autor: Bernhard Lysser (Leiter ISP Technik und Oberexperte ISP)

Firma: ISP Technik (Interessengemeinschaft der Schweiz. Parkett-Industrie)

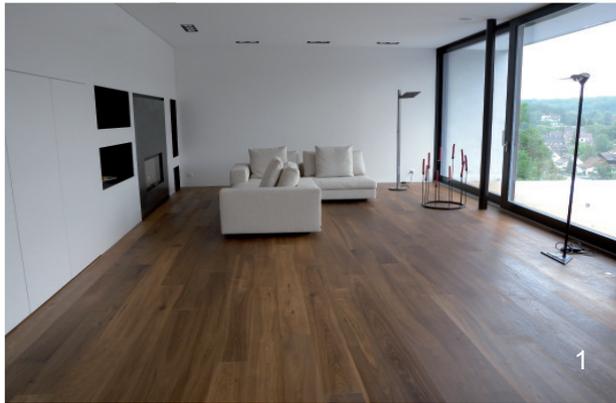
Im Parkettmarkt treten Trends auf, sowohl in Dessin wie Holzarten. Gefragt sind heute lange und breite Bretter, genannt Landhausdielen, und möglichst rustikal sollte die Erscheinung sein (Bild 1). Betreffend die Holzart liegt Eiche ganz vorne. Sie lässt sich in braune und dunkle bis fast schwarze Töne verwandeln durch Räuchern, Dämpfen, Kochen oder Thermobehandlungen, was äusserst gut ankommt beim Endverbraucher. Kaum mehr gefragt sind im Moment natürlich rote Holzfarben von Tropenhölzern, welche auch dunkel sein können, aber eben nicht braun bis schwarz. Also konzentriert sich die Parkettproduktion auf Eiche.

1. Trendiges Mehrschichtparkett in Landhausdielen Eiche
2. Zwei Schichten Furnier über dem Trägermaterial
3. Rekorderlement mit drei Schichten Furnier übereinander
4. Durchgeschliffenes Deckfurnier mit 2. Lage Furnier aus Eiche darunter
5. Mehrfarbiges Fertigparkett in spezieller Anordnung durch verschiedene Ölbehandlungen
6. Sogar unterschiedlich dicke Furniere sind möglich
7. Angeschliffenes 2-Furnierelement
8. Angeschliffenes 3-Furnierelement
9. Schäl furnier Nussbaum auf Mehrschichtdielen
10. Deutlich sichtbare Furnierschichten und gebeizte Oberfläche
11. Mehrfachtrennung im Träger Sperrholz
12. Mangelhafte Verklebung der einzelnen Furniere in der Sperrholzplatte
13. Wurmfraspänge und Fäulnis in einer Furnierschicht

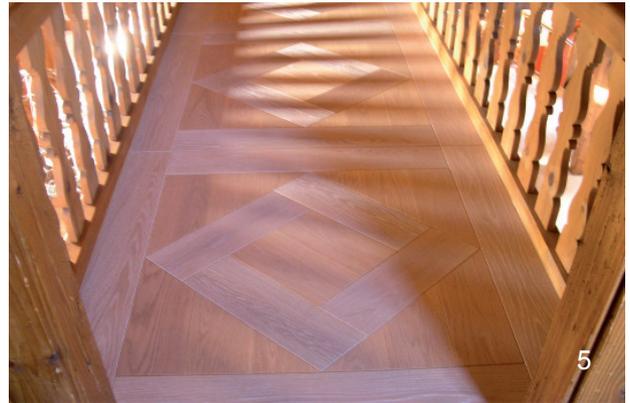
Mehrschichtparkette unterliegen einer ordentlichen Deklaration der Nutzholzstärke, und diese darf vom genannten Wert nur etwa 10 % abweichen (produktionsbedingt). Ganz findige Parkettproduzenten versuchen nun, das Produkt noch günstiger aufbauen zu können und täuschen den Nutzer und Endverbraucher durch 2, oder sogar 3 dünnen Lagen Holz über dem Träger, was meist nur mit Furnieren möglich ist. Die Furnierschichten zusammen werden sodann als „Nutzholz“ deklariert (Bilder 2, 3, 7, 8). Sie arbeiten also mit einer dünnen Oberschiicht, welche nach einigen Jahren Nutzung und mit Gebrauchsspuren aber kaum bis gar nie renoviert, d.h. geschliffen und neu behandelt werden kann, da in der Regel sodann die untere Schicht Furnier zum Vorschein kommt (Bild 4). Und dies meist sehr unregelmässig. Leider ist dieser Schwindel für den Endverbraucher kaum erkennbar, oftmals sogar auch für den Parkettverleger nicht. Es handelt sich aber um einen offensichtlichen Betrug!

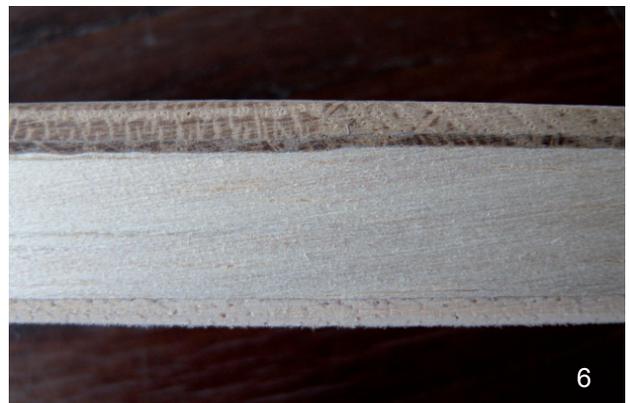
- die Beize sehr unterschiedlich weit ins Holz gelangte und
- die oberste Schicht beim Renovieren durchgeschliffen wird.

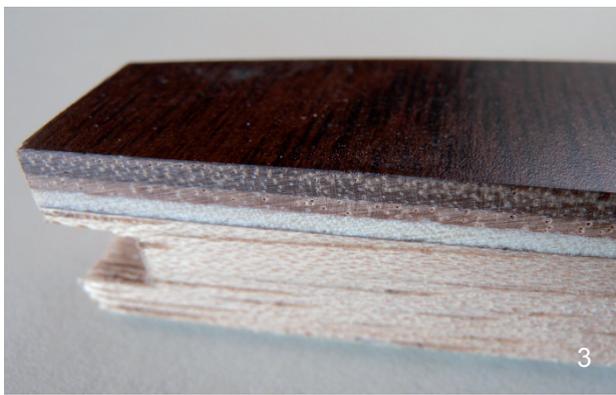
Im Bereich der Schnittfläche, z.B. nach dem Kürzen der Originaldielen zu Handmustern, wird auch die Nutzholzschicht deutlich sichtbar und kann betreffend die Dicke überprüft werden. Das gleiche gilt für die Kontrolle der Trägerschicht. Anschliessend lassen sich ganz tolle Musterböden selber herstellen, wie das Beispiel auf Foto 5 zeigt.

Die Landhausdielen wurden zu einem Dessin zusammengeschnitten, unterschiedlich stark gefast und zum Schluss verschieden geölt (Naturöl / Weissöl).

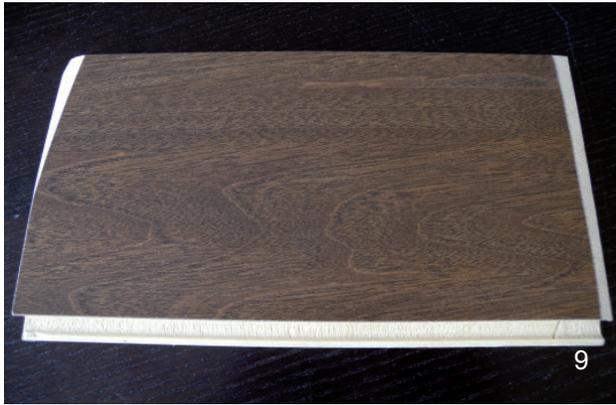
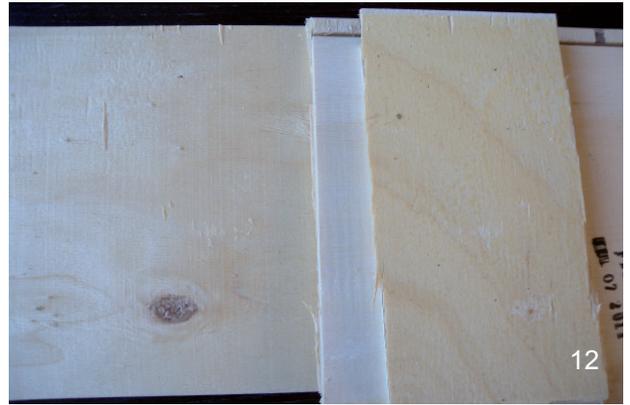
Der **Praxisfall 1** zeigte auf, dass das vermeintliche Nussbaumparkett, gemäss Produktebeschreibung mit 7-facher Versiegelung und 4 mm Nutzholz zum mehrmaligen Renovieren, effektiv aber 2 Schichten Schäl furnier aufweist und die oberste Lage Furnier zudem dunkel gebeizt vorliegt. (Bilder 9 + 10).

Eine Renovation ist somit unmöglich, da

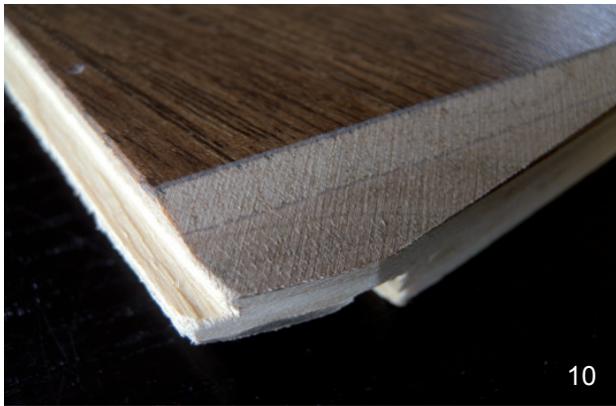
Im **Praxisfall 2** nutzt der Parkett hersteller eine ganz „günstige“ Sperrholzplatte als Träger, welche mangelhaft verklebt vorliegt. Die einzelnen Schichten der Trägerplatte trennen sich und es entstehen Ablösungen innerhalb der Parkettelemente (Foto 11).

Obschon die Nutzholzschicht bei diesem Billigimport ordentlich dick und sachgerecht mit dem Träger verklebt ist, weist der ganze Boden einen Totschaden auf, da nicht ersichtlich wird, wann und wo sich die nächste Furniertrennung im Sperrholz einstellt.
