Titel: Auch beim Designbelag müssen Verlegevorschriften eingehalten werden

Autor: Bernhard Lysser - Experte ISP und Mitglied von Swiss Experts, der schweizerischen Kammer technischer und wissenschaftlicher Gerichtsexperten

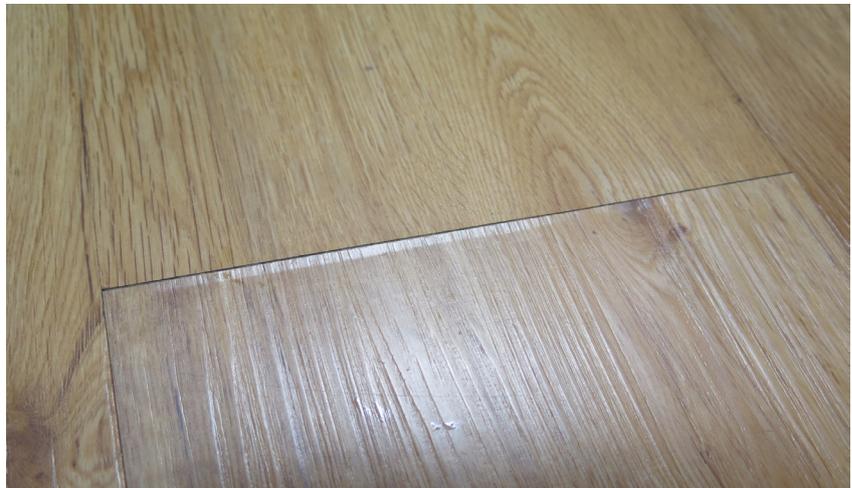
Stirnkantenaufwölbung jeweils nur bei einer Paneele, Bilder: Bernhard Lysser

Bei der Begutachtung des Vinyl Klickbelages durch den Experten konnten über alle Flächen Aufwölbungen bei Stirnstössen festgestellt werden. Diese traten jedoch immer nur einseitig, das heisst, bei einer Diele auf. Das angrenzende Paneel erschien plan. Zum Teil konnten sogar auch Fugen im Bereiche der Aufwölbungen zwischen den Elementen festgestellt werden. Fugen traten aber auch bei vielen Kittfugen auf. Innerhalb der Bodenflächen lagen Öffnungen zwischen Einzeldielen vor, aber immer nur

Insbesondere interessierte den Experten die einseitige Aufwölbung der Elementoberseite / Beschichtung im Stirnstossbereich. Hierzu konnte festgestellt werden, dass die Klickverriegelung mit einer rund auslaufenden Stossfläche endet, sowie Hohlräume hinter und vor dem Kamm nach dem Zusammenklicken vorherrschte. Resultiert nun ein geringer Quelldruck, führt dies automatisch zum Anheben der Nutoberwange mit der Aufwölbung, wobei zum Teil auch Abplatzungen der Oberwange möglich werden.

Diese Eigenschaft konnte vor Ort bei nahezu allen Stirnstössen festgestellt werden. Die Aufwölbungen bei Stirnstössen sind also auf eine ungünstige oder mangelhafte Profilierung der Klickverriegelung zurückzuführen.

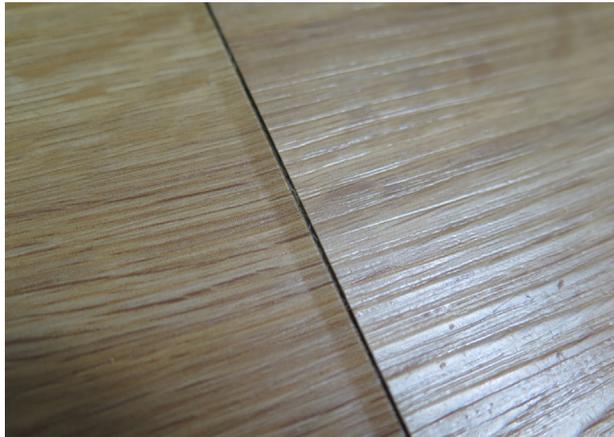
Zusätzlich zur Kantenaufwölbung treten auch Fugen auf im Stirnstoß

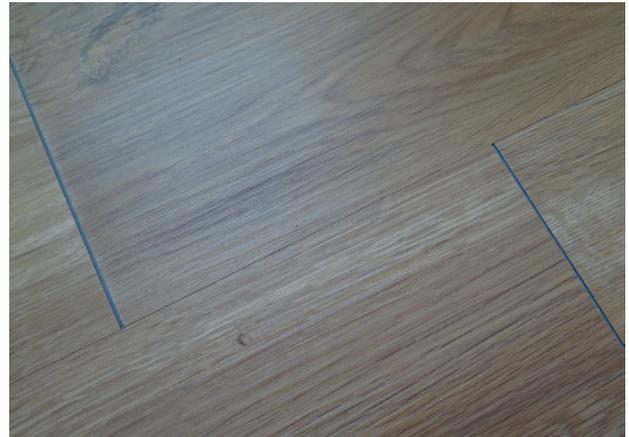
Stirnstoßfugen innerhalb der Bodenflächen

bei Stirnstößen, nie längsseitig.

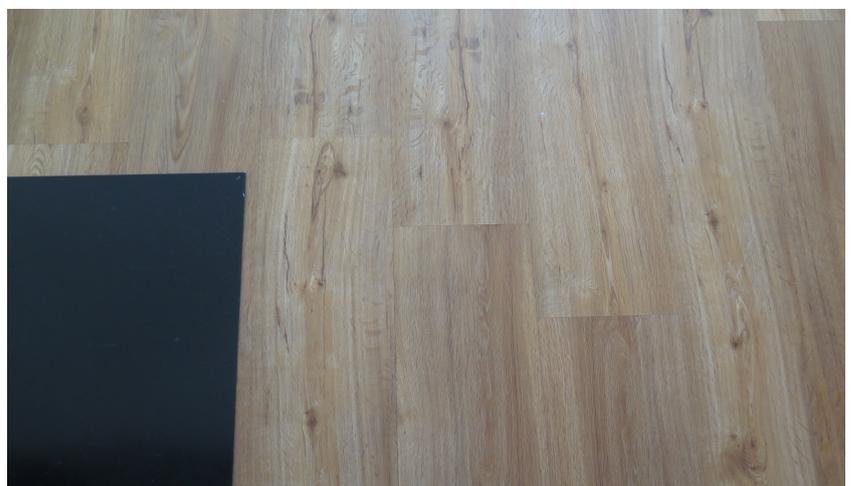
Im Bereiche von Metallwinkelabschlüssen lagen keine Anschlussfugen vor. Der Vinylbelag wurde direkt an das Metall angeschnitten. Unter den Sockelleisten jedoch konnten überall 6 - 8 mm breite Anschlussfugen festgestellt werden. Beim Entfernen von Fugenkitt lag dieser über die ganze Anschlussfugenhöhe eingefüllt vor. Die Masse erschien hart. Eine Schaumstoffrundschnur (Stopfschnur) zum Konstruieren einer ordentlichen elastischen Kittfuge lag nirgends vor. Zu guter Letzt wurden in verschiedenen Bereichen auch Stirnstöße zu kurz zueinander angeordnet. Treppenförmige Stossanordnungen, ebenso mit zu kurzen Versätzen, konnten zusätzlich festgestellt werden.

Zu kurz und treppenförmig angeordnete Stirnstoße

- Der Versatz von Stirnstößen hat mindestens 30 cm zu messen.
- Flächendistanzen von mehr als 10 m Länge oder Breite erfordern Trennfugen im Bodenbelag, und sollten Temperaturschwankungen von mehr als 5 °C eintreten, sind die Flächendistanzen auf maximal 5 - 6 m Länge / Breite zu reduzieren.
- Weiter wird festgehalten, dass keine schweren Möbel auf die schwimmend verlegte Bodenfläche abgestellt werden dürfen, da dies zu Behinderungen im freien Schwin-

Zudem wurden die Stirnstösse in vielen Bereichen mit zu wenig Versatz angeordnet, was ebenso dazu führen kann, dass die treppenförmig vorliegenden Stösse zu Öffnungen führen können. Die fehlende PE-Folie unter dem Vinyl-Klickbodenbelag bildete den Schlusspunkt aller Fehlleistungen durch den Bodenleger beim Einbau und der Verlegung des schwimmenden Bodenbelages.

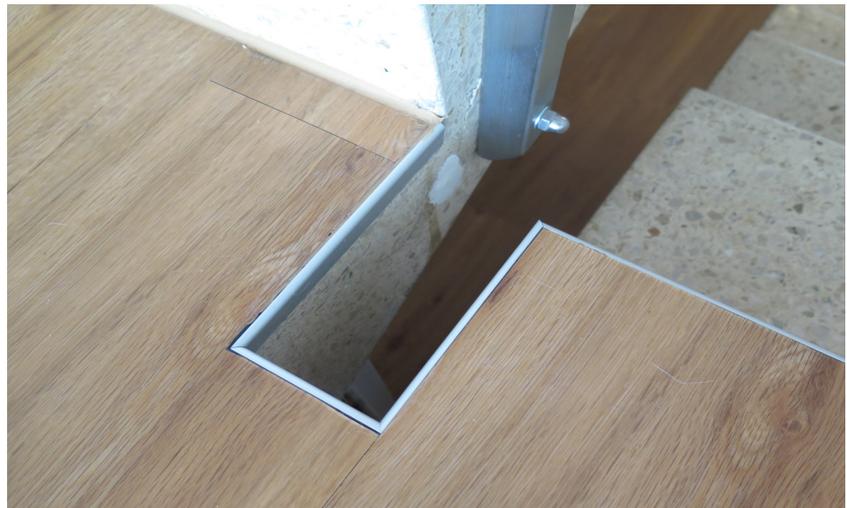
Satter Anschluss an Abschlusswinkel ohne Bewegungs- / Anschlussfugen

Beim Verlegen des Vinylbelages entstanden diverse Mängel, insbesondere im Bereiche von allen Sichtanschlüssen. Stellenweise wurden gar keine Anschlussfugen mit Bewegungsmöglichkeit des schwimmend verlegten Belages konstruiert. Der Vinylbelag steht den Abschlüssen satt an. Bei Sichtanschlüssen mit Kittfugen wurde der Fugenkitt über die ganze Bodenbelagshöhe in die Fuge eingefüllt und erzeugte dadurch eine extrem harte Block-Kittfuge ohne jegliche Elastizität. Schwindspannungen in den Bodenflächen führten sodann zu Abbrissen im Bereiche der Kittfugen,

Quelldrücke dagegen förderten die intensiven Stirnstossaufwölbungen, da die Fläche keine ungehinderte Bewegungsmöglichkeit nach aussen hin aufwies.

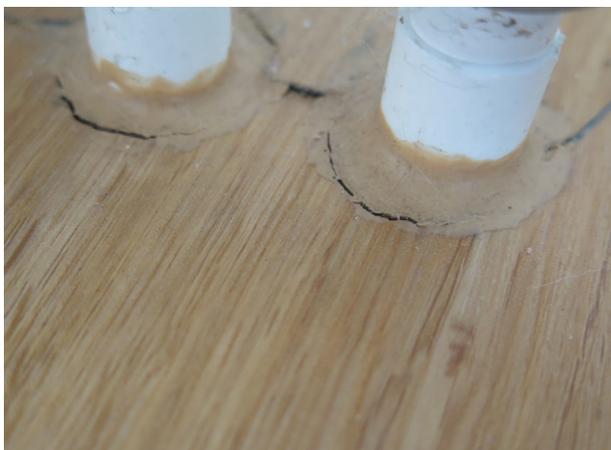
Anschlussfugen gefüllt mit Fugenkitt

Elastische Kittfugen erfordern immer den Einsatz einer Schaumstoffrundschnur, damit der Fugenkitt darüber nur sehr dünn vorliegt und seitlich 2 grössere Klebeflächen erzeugt. Jedoch muss auch hierzu berücksichtigt werden, dass jeder noch so elastische Fugenkitt eine Elastizität von maximal 25 % aufweist und somit bei den meisten schwimmend verlegten Boden-

flächen gar nirgends eingesetzt werden kann. Vorgaben von 6 - 8 mm Fugenbreiten erfordern diese Breite von Spielraum und können nicht zu drei Viertel oder 75 % mit Kitt blockiert werden.

Der verlegte Vinyl Klickbodenbelag erforderte einen Totalersatz. Bei der Neuverlegung mussten die Bedingungen und Vorgaben gemäss Verlegeanleitung zwingend eingehalten werden. Dazu gehörte insbesondere das Erstellen von ausreichend breiten Anschlussfugen beim schwimmend verlegten Bodenbelag, damit dieser frei und ohne Behinderung arbeiten kann. Die Fugenbreiten mussten überall eingehalten werden, auch bei Radiatorröhren

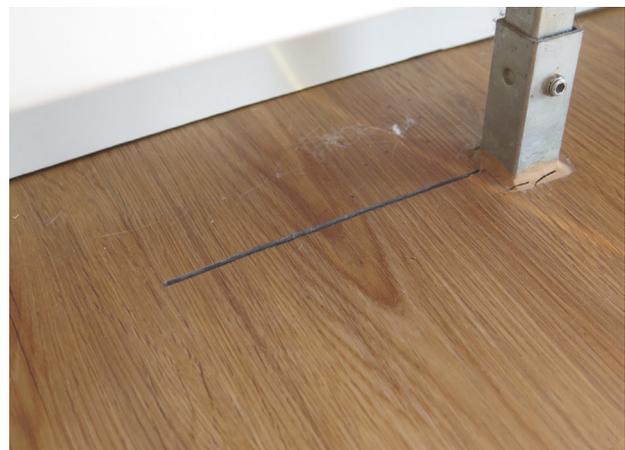
Fehlende Beweglichkeit bei Radiatorstützen und Fugenbildung daraus

/-stützen, ob schön oder nicht.

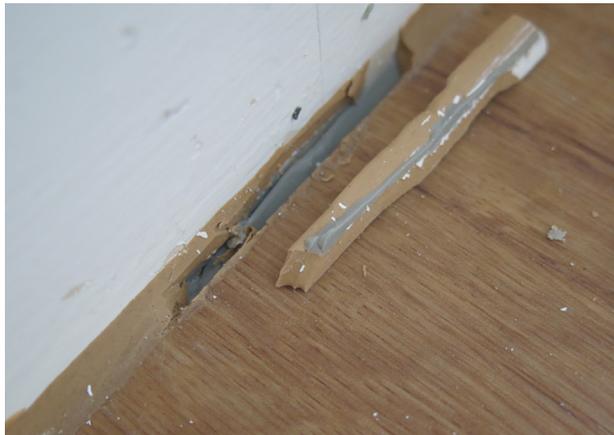
Harter Fugenkitt, eingefüllt über die ganze Bodenbelagshöhe

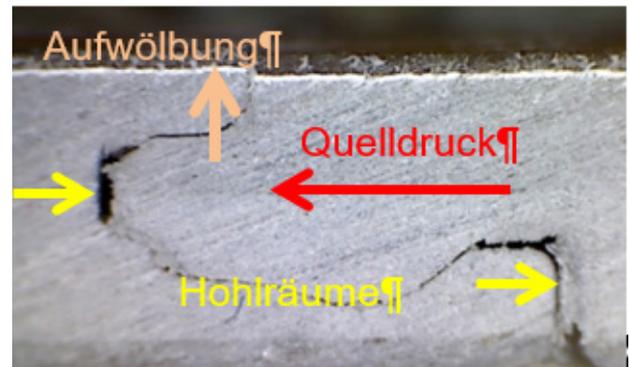
Klickverriegelung mit Hohlräumen und Rundung oben, mit Markierungen
