Titel: Weisslicher Schimmer auf dunkler Parkettoberfläche

Autor: Bernhard Lysser - Experte ISP und Mitglied von Swiss Experts, der schweizerischen Kammer technischer und wissenschaftlicher Gerichtsexperten

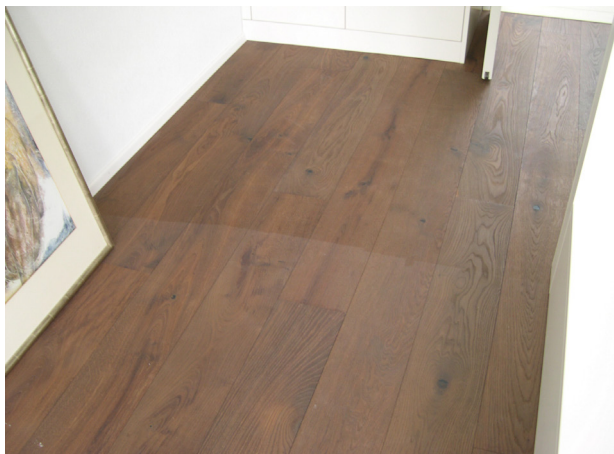
Weisser Schimmer auf dunklem Parkett, Bilder: Bernhard Lysser

Beim Augenschein wurden unnatürliche Verfärbungen am Holzdielenboden festgestellt. Zum Teil wiesen die hellen und weisslich schimmernden Bereiche deutliche Abgrenzungen auf den dunklen Parkettoberflächen auf. Diese verliefen stellenweise auch schräg zu den Dielen. Die verbleibenden original dunklen Bereiche wiesen dazu unterschiedliche Grössen und Formen auf. Da konnten schmale, dunkle Streifen innerhalb von hell verfärbten Parkettelementen, und dazu schräg zum Faserverlauf vorliegende Stellen, festgestellt werden. Auf der Treppe lagen links und rechts gegen aussen

Der Sachverständige umschrieb die Ursache für die Weissverfärbungen mit einem feinen Spritzstaub von irgendwelchen Malerarbeiten. Dabei wären alle nicht abgedeckten Bodenflächen mit einem weissen Nebel belastet worden, wobei das Parkett unter den Abdeckungen, welche stellenweise auch nur aus kleinen Leisten, Kartons oder ande-

Farbe gespritzt wurde. Trotzdem stellte der Bauleiter und Bauherrenvertreter dem Malerbetrieb den Bericht zu und verlangte eine Stellungnahme. Der Malermeister selber forderte nun, da er für den Schaden aufkommen sollte, eine Laboranalyse bei der EMPA, der Eidgenössischen Material- und Prüfanstalt. Dazu musste jetzt definitiv vor Ort ein Stück Parkett entfernt werden. Und was kam heraus? Malerspritzstaub von weisser Farbe aus einer Pistole!

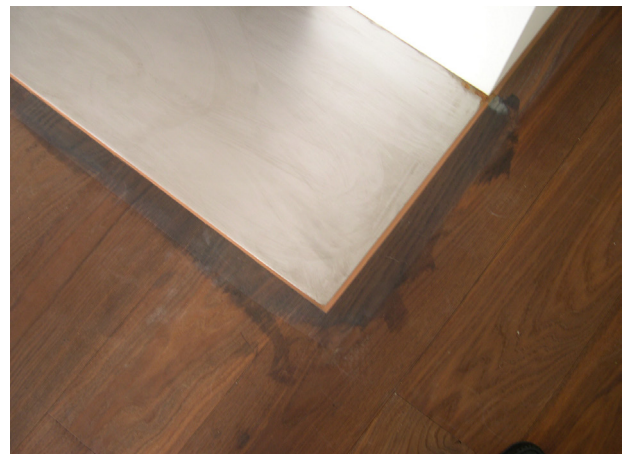
Dunkle Flecken rund um die Cheminéebodenplatte

Nach dem die Reinigungsfirma das Haus verlassen hatte, kamen diverse weisslich schimmernde Zonen auf dem neuen Boden zum Vorschein. Ebenso verschiedene kleine rundliche, helle Flecken im Parkett konnten festgestellt werden. Und im Bereiche der Cheminéeplatte, auf gleichem Niveau wie das Parkett, traten rund um den Keramikbereich ebenso Flecken auf, aber sehr dunkle.

ren Kleinflächen bestand, noch in der dunklen Originalfarbe und ohne Beeinträchtigung vorlag. Im Bereiche der kleinen örtlichen, weissen Flecken führte der Gutachter aus, dass die gebürstete Oberfläche angeschliffen wurde und dabei das Holz aufhellte und zudem keine Strukturierung mehr aufwies. Zu den dunklen Flecken rund um die Cheminéebodenplatte vermutete der Experte eine Beeinflussung aus dem Fugenkitt oder einem Primer, welcher vor dem Einbau des Fugenkitts angewendet wurde. Eventuell führte sogar eine Reinigung der Keramikplatte mit einem ungeeigneten Mittel, welches auf das Holz gelangte und eine chemische Reaktion auslöste, zu den fleckigen Dunkelverfärbung.

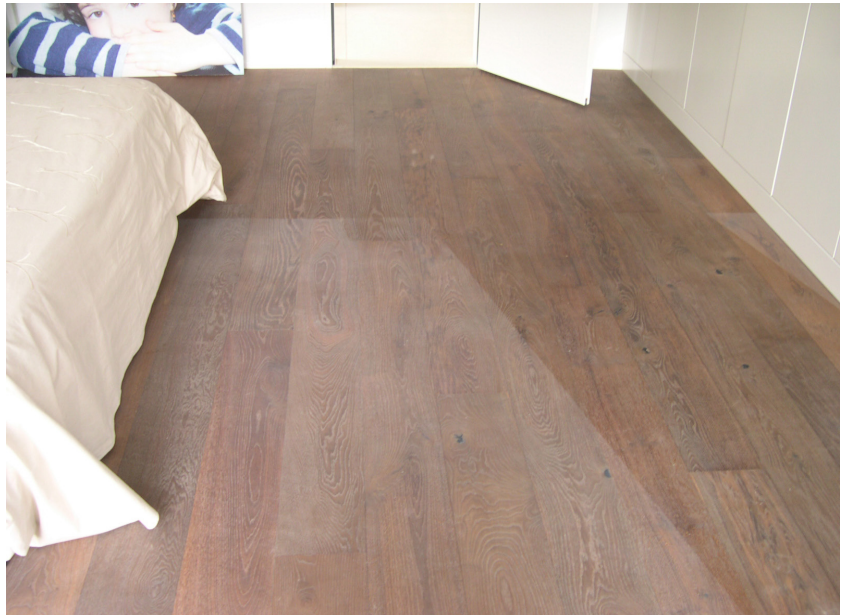
Unnatürliche Formen der Weissverfärbungen

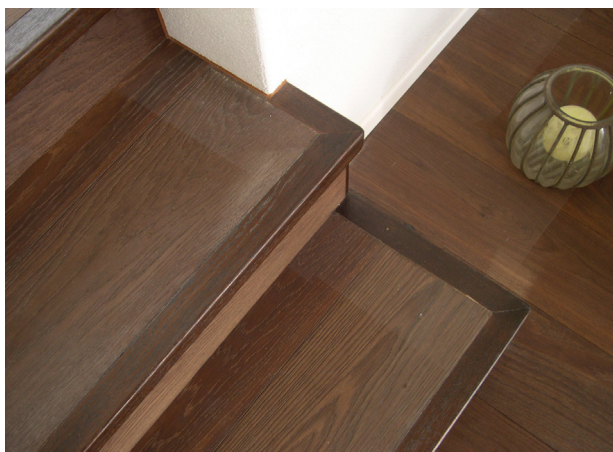
hin ebenso helle Streifen vor, in der Mitte traten die Tritte perfekt dunkel auf.

Treppenrandzonen ebenso mit heller Farbe

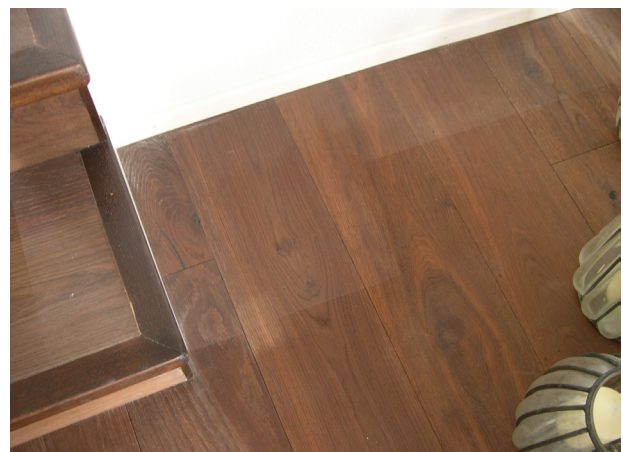
In den Randbereichen der Bodenflächen, also vor den Wänden, waren überall helle Streifen von mehreren Zentimeter Breite feststellbar. Auch weisse Schuhabdrücke konnten diverse und in verschiedenen Räumen ausfindig gemacht werden.

Randbereiche mit viel weissem Schimmer

fehlte auf dem Parkett nach dem Verlegen die geforderte Erstbehandlung. Diese hätte aber nach Einschätzung des Sachverständigen die Weissverfärbungen nicht abgewendet. Betreffend die Abdeckung hätte jedoch eine vollflächige Schutzmatte die Weissverfärbungen verhindert, beurteilte der Gutachter die Situation. Dazu hätten aber wirklich alle Bodenflächen bis in die hintersten Ecken geschützt werden müssen. Weisse Schuhabdrücke wären somit auch nicht aufgetreten.

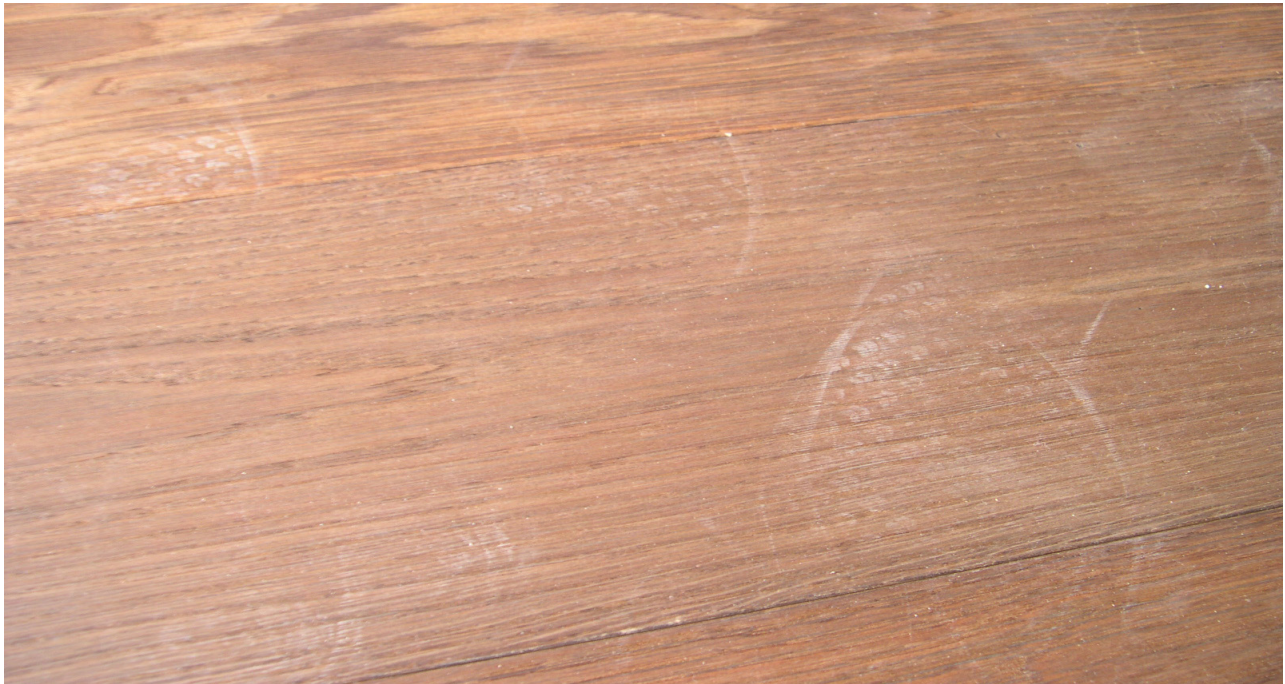
Schuhsohlenabdrücke

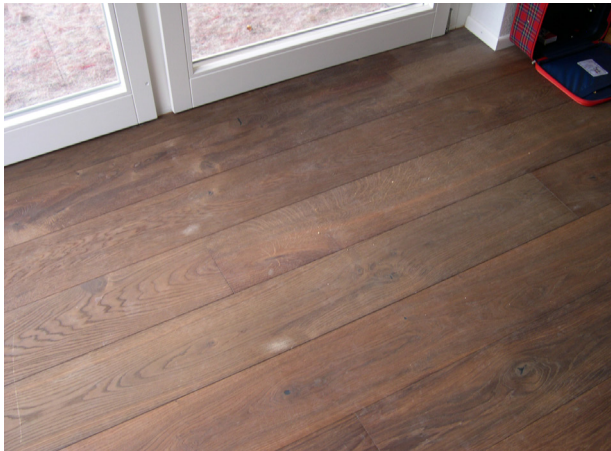
Viele kleine, helle Flecken innerhalb von einzelnen Dielen zeugten von nachträglicher Oberflächenbeeinträchtigung durch mechanisches Bearbeiten. Und

„Reparaturstellen“ mit hellen Flecken

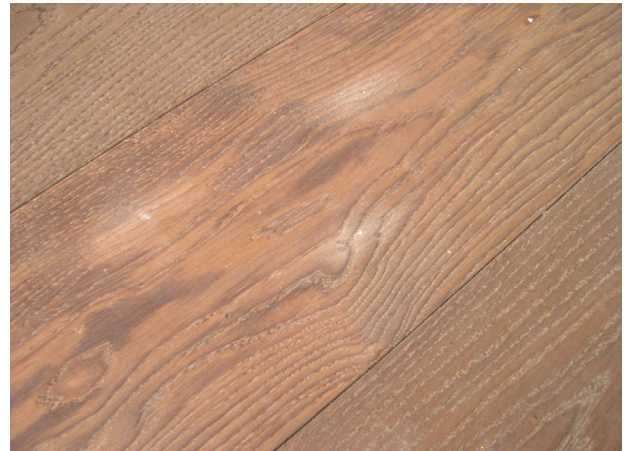
Der Versuch des Experten beim Augenschein, mit örtlicher Intensivreinigung und einem Nachölen des Parketts die weissen Schimmer zu entfernen, führte nicht zum Erfolg. Die Farbunterschiede blieben bestehen.

Misslungene Fleckenentfernung

Die unregelmässig verfärbte, strukturierte Parkettoberfläche konnte mit Versuchen durch Ausbürsten nicht mehr einheitlich und ordentlich „neu“ hergerichtet werden. Es verblieben immer Farbansätze oder Verfärbungen im Holz selber zurück. Zudem waren die ganzen Rand- und Eckbereiche maschinell nicht sach-

gerecht bearbeitbar, was ebenso wieder eine Differenz zur Innenfläche erzeugte. Als technisch einzige mögliche Lösung der Sanierung im nicht ganz günstigen Einfamilienhaus verblieb nur eine Neuverlegung von Parkett. Nachträglich eingebaute Schränke verblieben aber, auf Grund der Empfehlung des Experten sowie einer Verhältnismässigkeit, montiert und das Parkett konnte davor sauber geschnitten werden. Mit den weissen Sockelleisten konnten die Übergänge ohne verbleibende Sichtbarkeit abgedeckt werden.
