Titel: Farbveränderungen / Fleckenbildungen an Laminatböden im Wohnbereich
Autor: Torsten Grotjohann (öffentlich bestellter und vereidigter Berufssachverständiger)
Firma: iff Institut für Fussbodenbau
Datum: Februar 2021

Feststellungen in einer überprüften Wohneinheit

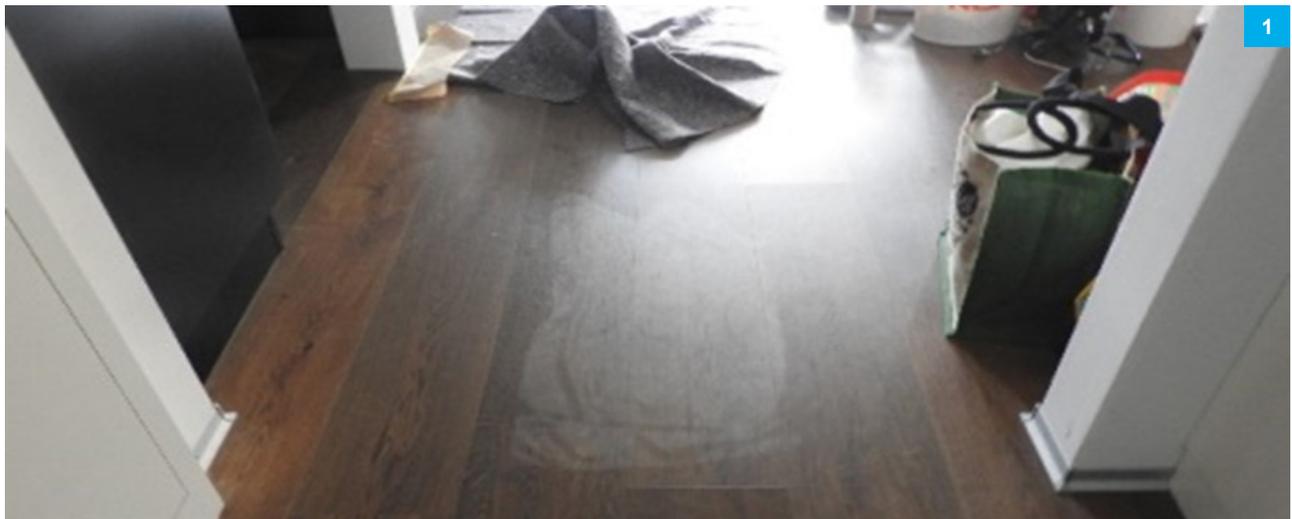
In einem grösseren Wohnbauvorhaben – bezogen auf die Renovierung / den Umbau von mehreren Wohneinheiten bzw. Häusern / Wohnbauten wurden Laminatböden schwimmend (lose) auf einer Unterlage verlegt. Im Rahmen der Nutzung kam es in unterschiedlichen, jedoch mehreren Wohneinheiten zu Farbveränderungen / Fleckenbildungen der Laminatböden. Die Anzahl der betroffenen Flächen / Wohneinheiten war nicht unerheblich und es kamen regelmässig neue Schadensmeldungen hinzu. Angabe gemäss konnten Lage und Grösse der Flecken keiner konkreten Ursache (Feuchtigkeitseinwirkung; UV-Licht-Einwirkung; Frequentierung etc.) zugeordnet werden.

Aus diesem Grund wurde das iff – Institut für Fussbodenbau beauftragt, die Laminatböden bezogen auf die Farbveränderungen / Fleckenbildungen zu überprüfen und über die hierbei festgestellten Sachverhalte eine gutachterliche Stellungnahme zu erstatten.
