Was tun bei fehlenden Meßstellen im Heizestrich ?

Frage: *Wir stoßen als Bodenleger immer wieder auf Heizestriche, bei denen keine Meßstellen für die CM-Prüfung ausgewiesen sind. Manchmal wurden sie ganz vergessen, meistens jedoch im Verlauf der weiteren Ausbauarbeiten abgeknickt, herausgerissen oder sonst irgendwie entfernt. Was können wir in solchen Fällen tun? Gibt es Möglichkeiten, auch ohne Meßpunkte eine sichere Stelle für die Stemmgutentnahme zu finden? Reicht nicht auch ein ordnungsgemäß protokolliertes Belegreifheizen? Wer ist überhaupt für die Meßstellen verantwortlich?*

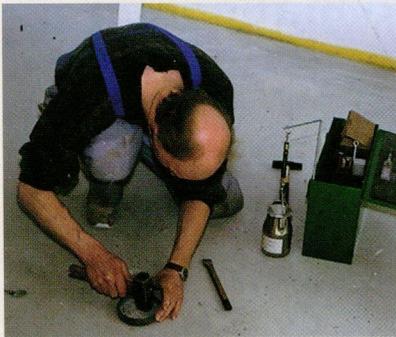
Wie soll man bei der Stemmgutentnahme für die obligatorische Feuchtemessung sicherstellen, dass der Meißel nicht direkt in eine Heizleitung sticht?

Für den Bodenleger ist das allerdings immer eine mittlere Katastrophe: Wie stellen wir bei der Stemmgutentnahme für die obligatorische Feuchtemessung sicher, dass der Meißel nicht direkt in eine Heizleitung sticht? Es folgt die gemeinsame "Krisensitzung" vor Ort, bei der sich Estrichleger, Bodenleger, Heizungsbauer, Planer und Bauherr um die Verantwortlichkeit streiten.

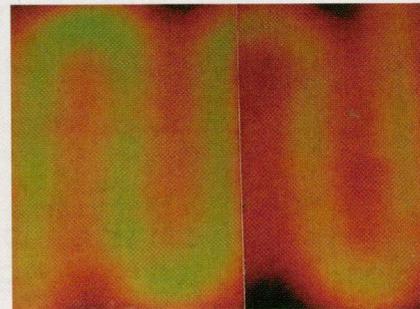
Aussagekräftig, aber keine Regelprüfung: Rohrleistungs-suche im Heizestrich mit einer Spezial-folie nach dem thermografischen Prinzip.

Es gibt zwar durchaus Möglichkeiten, die Lage der Heizleitungen auch ohne Markierungen im Estrich zu orten — das sind jedoch alles keine Regelprüfungen und können daher auch nicht vom Bodenleger verlangt werden. Eine gute, allerdings auch recht teure Lösung bieten spezielle Folien, die nach dem thermografischen Prinzip der Wärmestrahlung den Verlauf der Heizschlangen sichtbar machen: Dabei wird eine knapp einen Viertelquadratmeter große, schwarze Kunststoff-Folie auf die Estrichoberfläche gelegt, die dann schon nach wenigen Sekunden die Umrisse der erwärmten Heizleitungen als helle Farblinien anzeigt.
