Schadensfall aus der Praxis

Vorsicht bei Parkett auf Gussasphaltestrich

In einer Einliegerwohnung sind bei einem neu verlegten Mosaikparkett nach Zeiten hoher Luftfeuchtigkeit überproportionale Aufwölbungen innerhalb der gesamten Bodenkonstruktion entstanden. Mit der Ermittlung der Schadensursache wurde der Sachverständige Helmut Becker beauftragt.

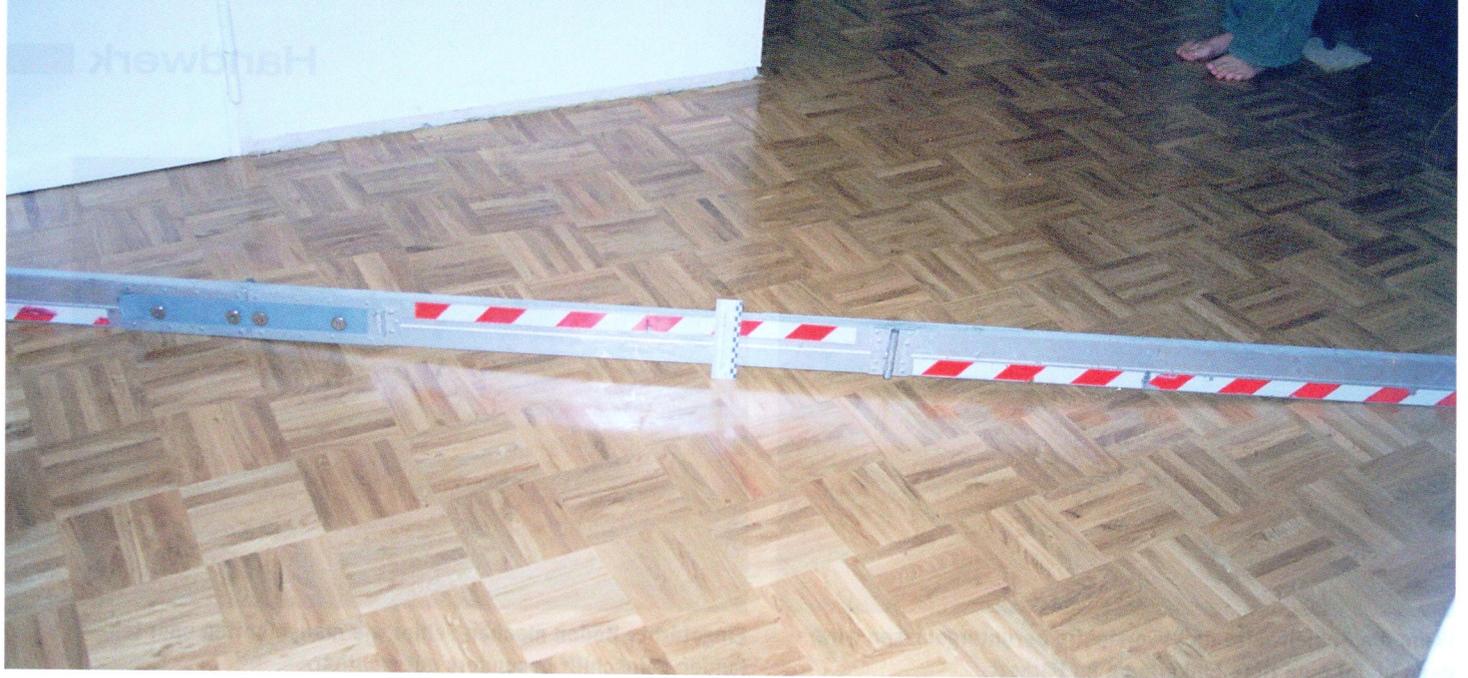
Die Aufwölbungen sind eindeutig zu erkennen.

Einliegerwohnung wie eine „Gebirgslandschaft“ aus. Besonders auffällig: Die Aufwölbungen verliefen im etwa 30 qm-Wohnzimmer in einem Abstand von ungefähr einem Meter parallel zu den Wänden, während der Boden in der Raummitte nahezu eben geblieben war.

Durch Abklopfen wurde festgestellt, dass die bis zu 50 mm ho-

hen Aufwölbungen nicht durch Ablösung des Mosaikparketts entstanden waren, sondern durch Formänderung des Gussasphalts hervorgerufen wurden. Nach Entfernen der Sockelleisten zeigte sich, dass das Mosaikparkett mit einem ausreichenden Wandabstand von durchschnittlich 10 mm verlegt wurde. Der fehlte aber beim alten, schwim-

Ursache der Aufwölbungen, die eine komplette Erneuerung des Fußbodenaufbaus erforderten, sind die zwischen Gussasphalt und Wänden fehlenden Randfugen.

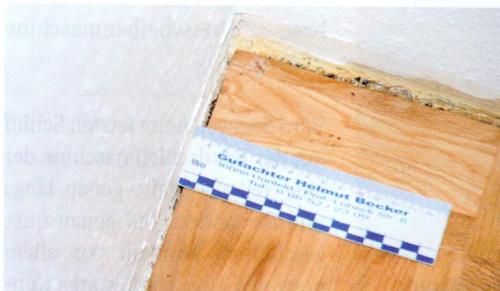
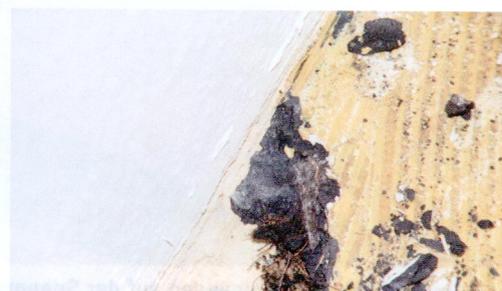
mend verlegten etwa 25 mm dicken Gussasphaltestrich.

Nach Entfernen der Sockelleisten ist sichtbar: Beim Mosaikparkett sind Randfugen vorhanden, beim Gussasphaltestrich nicht.

Die allgemein anerkannte Regel der Technik/des Fachs, die zu früheren Zeiten geltenden Estrichnormen und auch die heutigen Estrichnormen insbesondere DIN 18560, Teil 2 „Estriche und Heizestriche auf Dämmschichten (schwimmende Estriche)“ besagen aber, dass bei der Verlegung von Parkett auf Gussasphaltestrich zwischen Gussasphaltestrich und Wand mindestens 10 mm breite Randfugen nötig sind. Bei textilen und elastischen Bodenbelägen reichen dagegen Wellpapperandstreifen. Aber auch die waren nicht vorhanden.

Verantwortlich für diese Schäden ist der Parkettleger. Er hätte im Rahmen seiner Prüfpflicht erkennen müssen, dass der Gussasphaltestrich keine Randfugen aufweist. Er hätte dann formell Bedenken anmelden und klarstellen müssen, dass auf dem vorgefundenen Untergrund Parkett nicht vollflächig geklebt werden darf. ■
