Gewußt wie ■ Sulfitablaugekleber erkennen

Haftungsprobleme durch alte Sulfitablauge-Kleber

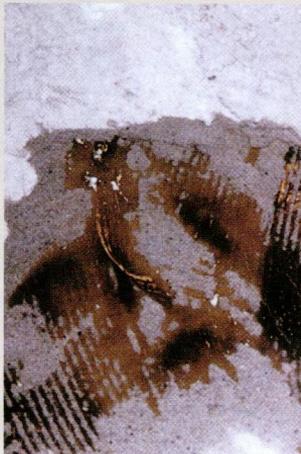
Der Wassertest verheißt nichts Gutes: Hier liegt ein alter Sulfitablauge-Kleber vor.

Im Zweifelsfall hilft ein einfacher Test: Etwas Wasser mit dem Finger auf dem alten Klebstoff verteilen und nach etwa 15 Minuten Einwirkzeit kräftig verreiben. Färbt sich das Wasser nach kurzer Zeit braun, liegt der gefürchtete Sulfitablauge-Klebstoff vor.
